RAPPORT

CycleRAP Provincie Groningen

Veilige fietsinfrastructuur voor de provincie Groningen

Klant: Provincie Groningen

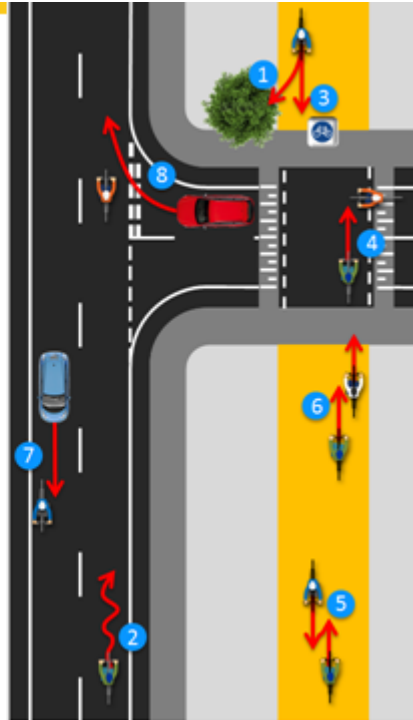
De index score wordt berekend met behulp van een risicomodel. Dit gebeurt op basis van de weginrichting, de hoeveelheid verkeer en snelheid van het verkeer. Het model voorspelt acht type fietsongevallen:

Enkelzijdig	Van de weg raken	1
	Evenwichtsverlies	2
	Obstakel op de weg	3
Fietser	Kruisingen	4
	Botsing van voren	5
	Botsing langszijde	6
Automobilist	Botsing langszijde	7
	Kruisingen	8

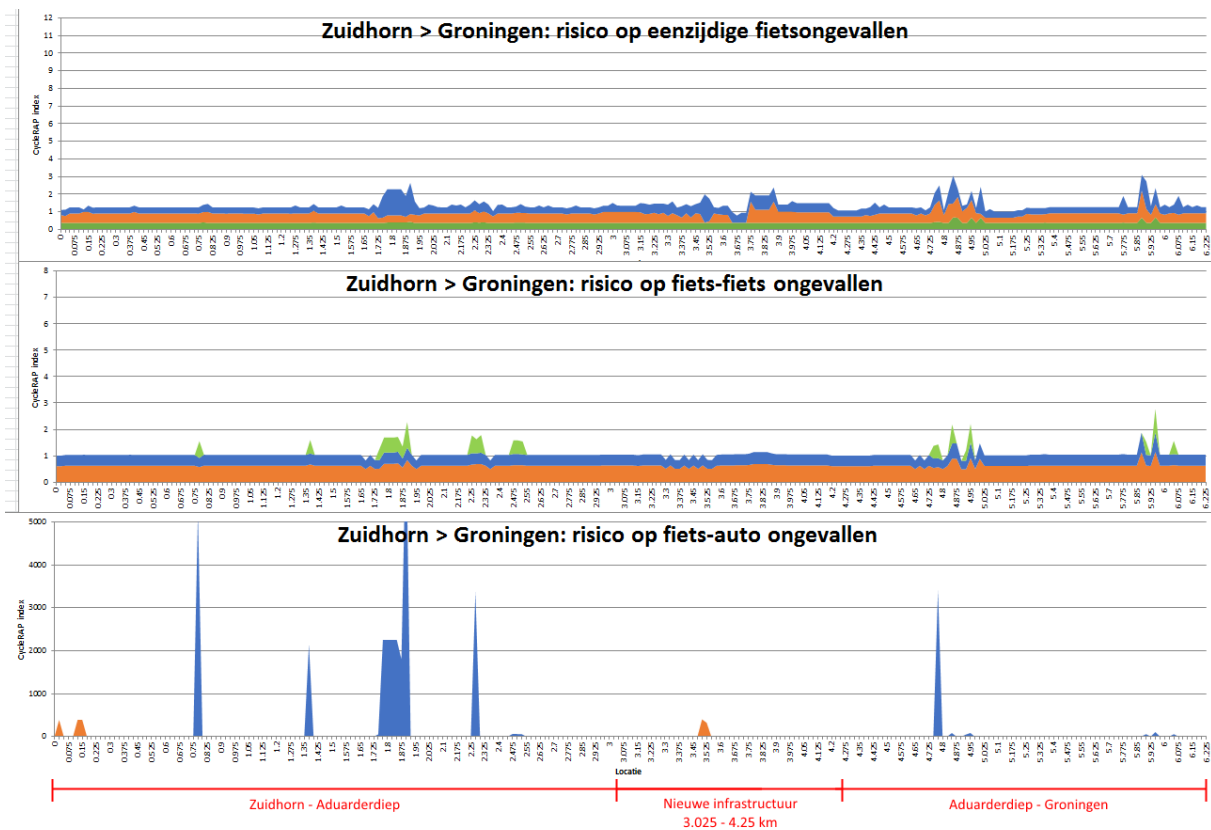
Figuur 4: ongevalsrisico per ongevalstype over het traject Zuidhorn - Groningen.

De onderstaande (gestapelde) grafieken in figuur 4 geven per ongevalscategorie het ongevalsrisico weer. Onder figuur 4 worden de bevindingen per deeltraject beschreven.

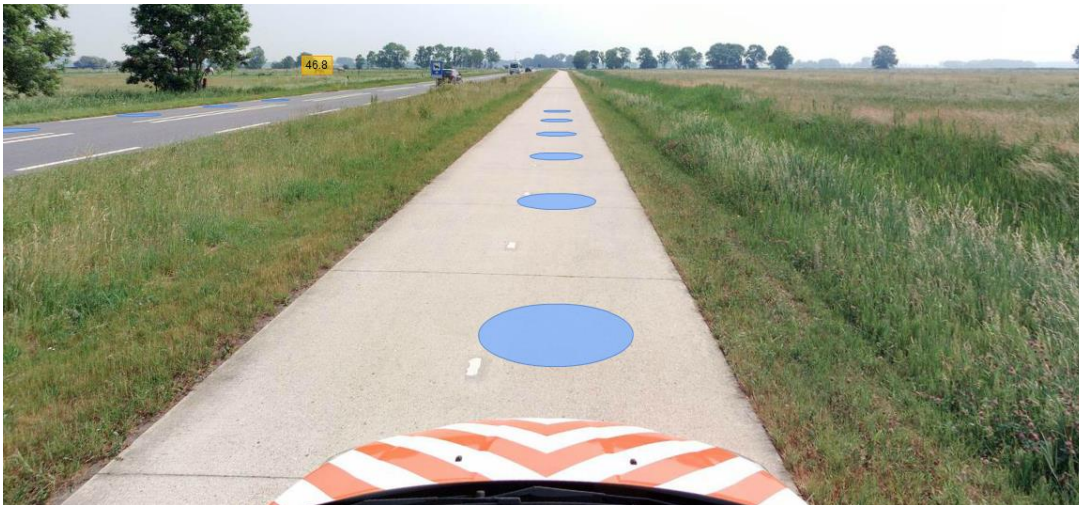
Figuur 5: het straatbeeld over het gehele traject.

Het traject Zuidhorn – Groningen bestaat over de gehele lengte uit een vrijliggend fietspad, zoals figuur 5 toont. Het betreft een lichtgrijs betonnen fietspad van 3 tot 3,5 meter breed dat in twee richtingen bereiden mag worden.

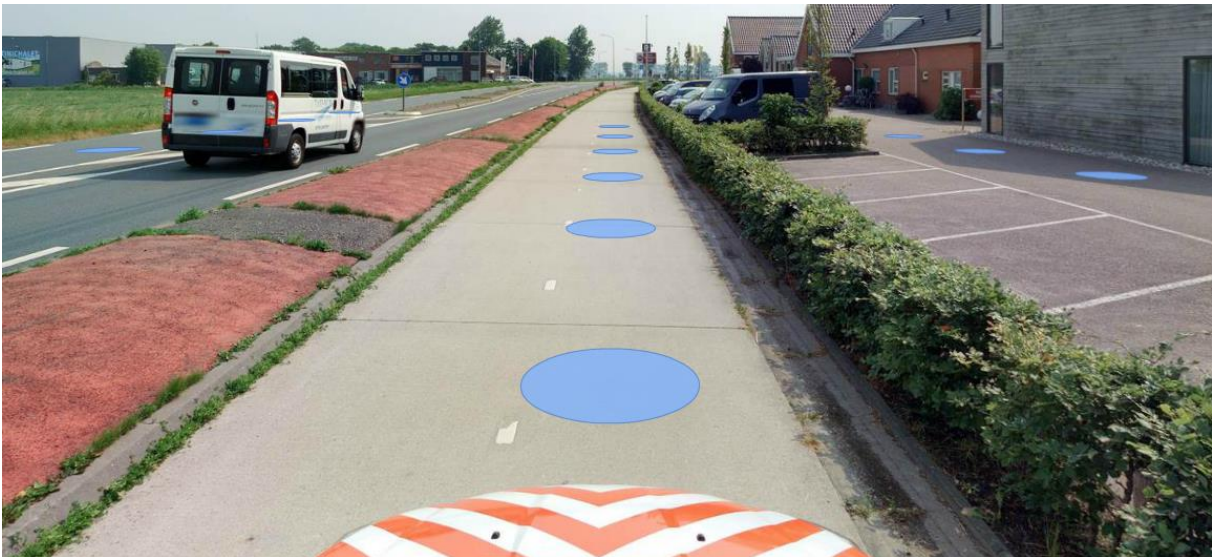
Figuur 7: het fietspad ter hoogte van hotel/rest. Aduard.

Dit wegvak valt op in de grafieken, omdat het iets anders is ingericht dan de rest van het traject. De aanwezige heg en berm naast de hoofdrijbaan reduceren de obstakelvrije zone en verschuiven de laterale positie van de fietser meer richting de weg. Daarnaast zijn er twee in/uitritten om het terrein te betreden. De aard van de bedrijvigheid resulteert ook in een hogere kans op verkeer dat het terrein betreedt/verlaat. Aan het eind van dit wegvak kruist het fietspad ook met de Langeweesterweg, waardoor er een grotere piek te zien is op afstand 1,9 kilometer.

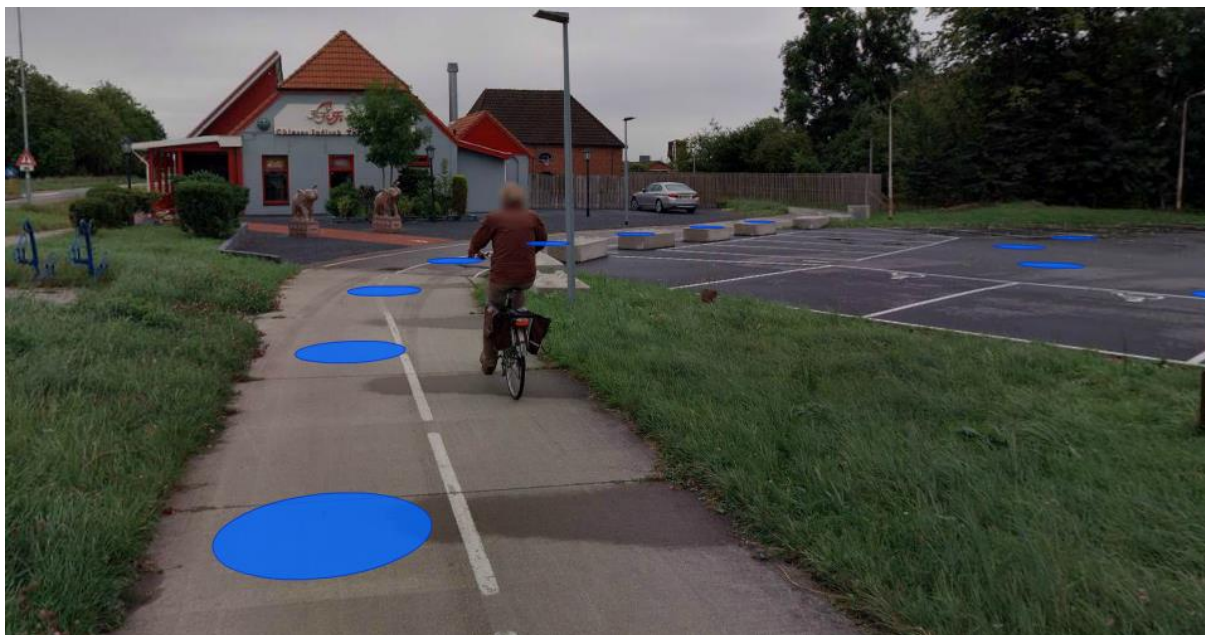
Figuur 8: het fietspad ter hoogte van het Aziatische restaurant.

Deze locatie springt er ook uit qua ongevalsrisico, vooral wat betreft de eenzijdige fietsongevallen en fietsongevallen. Het hogere risico op het verliezen van balans en in de berm belanden wordt onder meer veroorzaakt door de aanwezigheid van bochten. De betonblokken die ter afscherming van de parkeerplaats dienen verhogen de potentiële ongevalsernst. Wel is hier verlichting aanwezig, in tegenstelling tot grote andere delen op het traject Zuidhorn-Groningen.

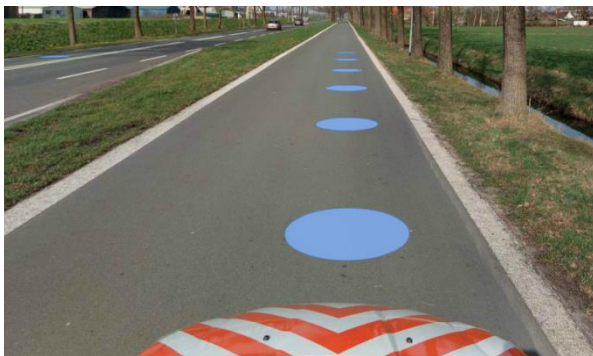
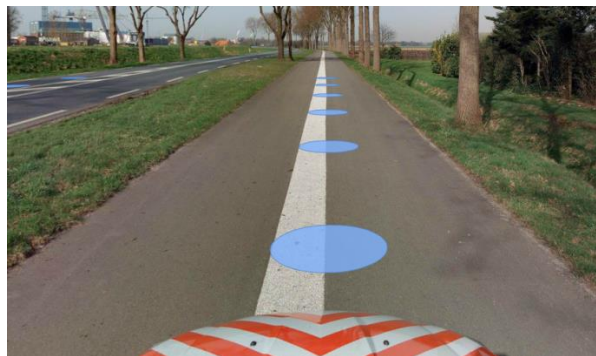
Het eerste deeltraject betreft een parallelweg die langs de N860 ligt. Dit deeltraject kenmerkt zich door een brede rijloper – welke gedeeld wordt met gemotoriseerd (bestemmings)verkeer – en twee markeringstypen. Het deeltraject begint met aan weerszijden een strook luxovit kantmarkering (een reflecterend materiaal) zoals in figuur 11 te zien is en na de kruising met de Borgweg kent de parallelweg een asstreek van datzelfde materiaal (figuur 12). Na 1,225 kilometer gaat de parallelweg over in deeltraject 2, een vrijliggend fietspad.

Figuur 11: parallelweg met kantmarkering.

Figuur 12: parallelweg met asmarkering.

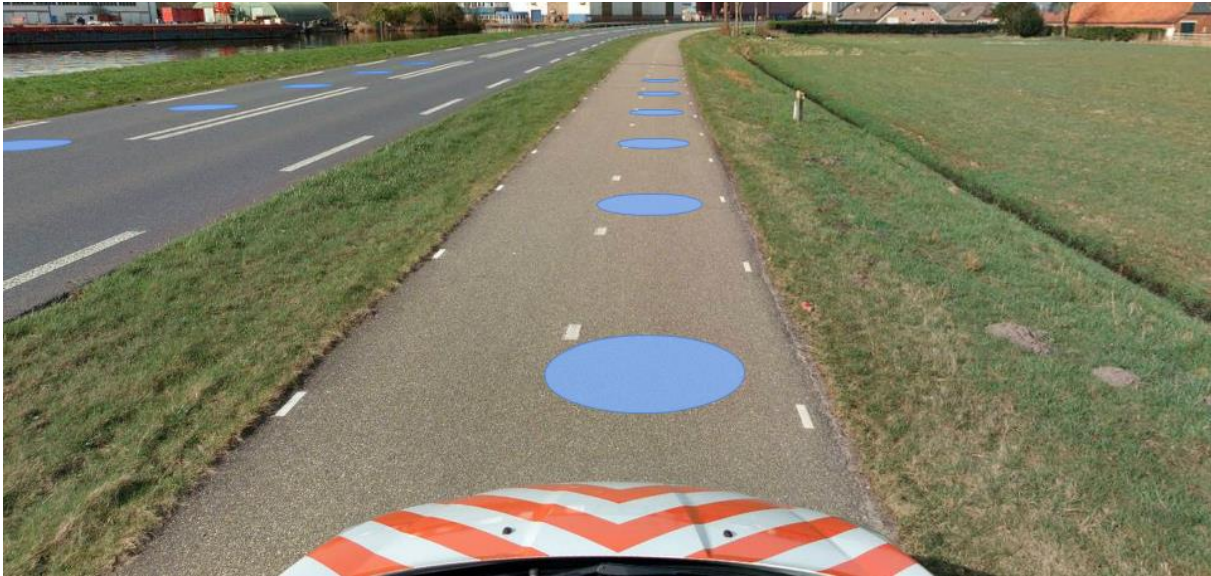
Figuur 13: fietspad met kant- en asmarkering.

Het tweede deeltraject (figuur 13) betreft een vrijliggend fietspad langs de N860. Een grasberm van ongeveer 2 meter scheidt het fietspad van de hoofdrijbaan. Behalve een aantal in/uitritten en een enkel kruispunt is het wegbeeld vergelijkbaar met dat van figuur 13.

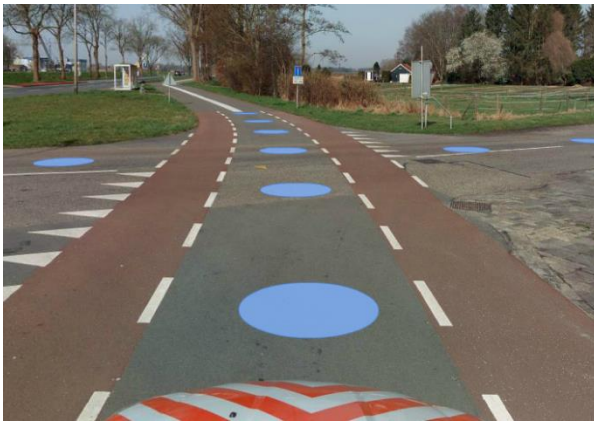
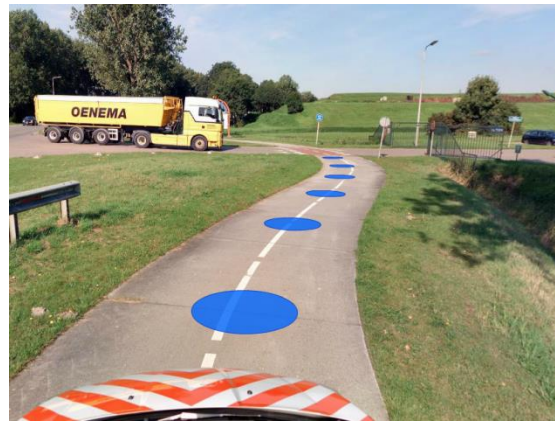
Opvallend detail: op 8,325 kilometer is ook een piek te zien, maar hier is geen sprake van een echte kruising. Het betreft hier de oude toegangspoort naar het afvalverwerkingsbedrijf, welke niet meer gebruikt lijkt te worden. Desondanks klopt het wel dat de aanwezigheid van bochten deze locatie er ook doen laten uitspringen qua ongevalsrisico.

Figuur 14: kruising met de Borgweg.

Figuur 15: kruising met de Oude Roodehaansterweg.

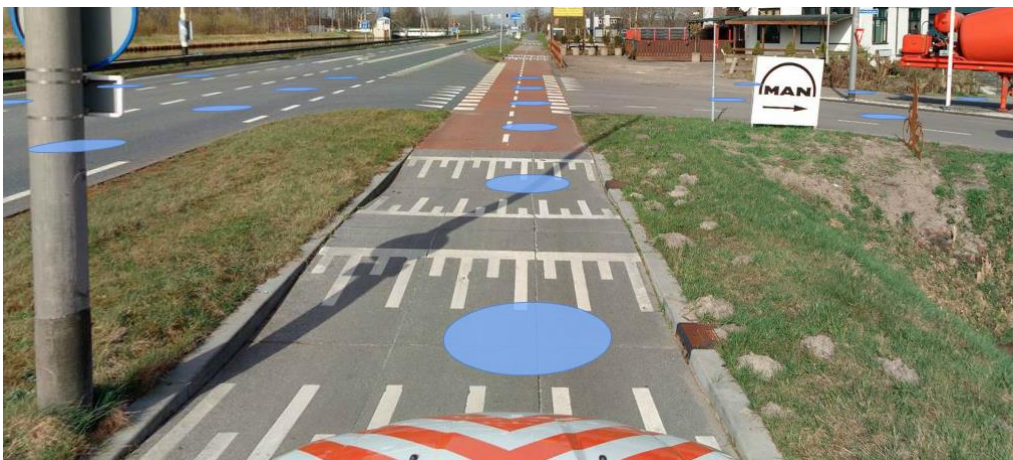
Figuur 16: kruising met de Nevelsloot.

De kruising met de Nevelsloot (figuur 16) komt ook duidelijk terug in de grafieken, met name in de grafiek over *fiets-auto ongevallen*. Hoewel er over het kruispunt zelf niet veel opvallends te melden is, is de naastgelegen bedrijvigheid reden geweest voor de berekening om rekening te houden met een hogere intensiteit van bezoekers. De attentieverhogende en snelheidsremmende maatregelen die op het fietspad zijn geïmplementeerd zijn niet meegenomen in de CycleRAP methode en hebben zodoende geen invloed op de fiets-auto indexscores. Voor deze score zijn maatregelen ten aanzien van automobilisten leidend.

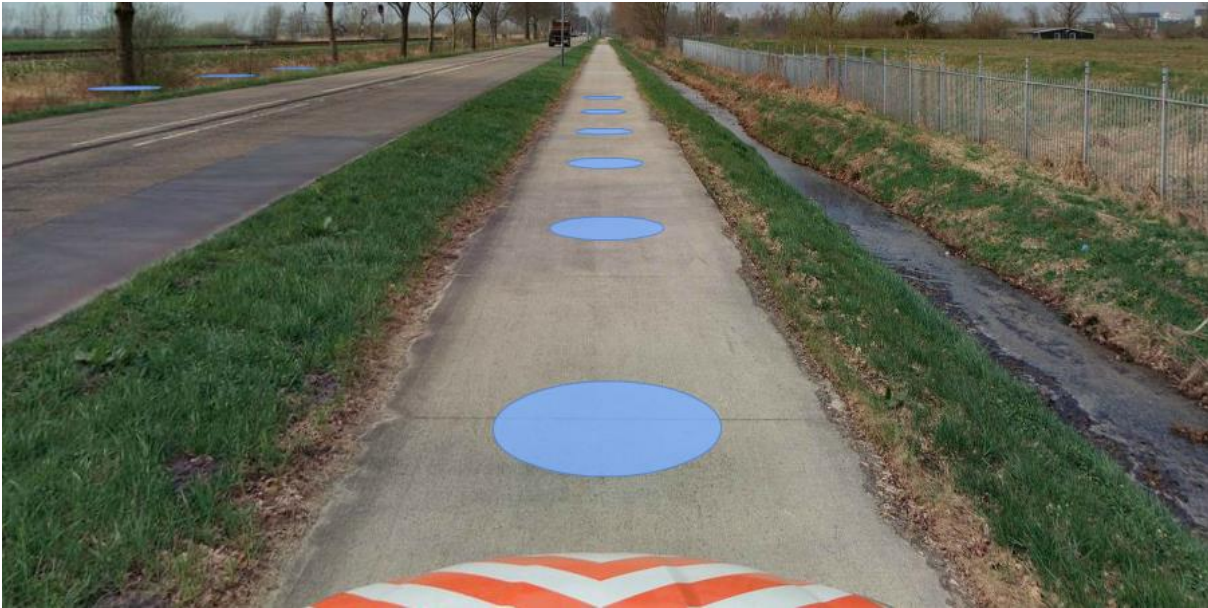
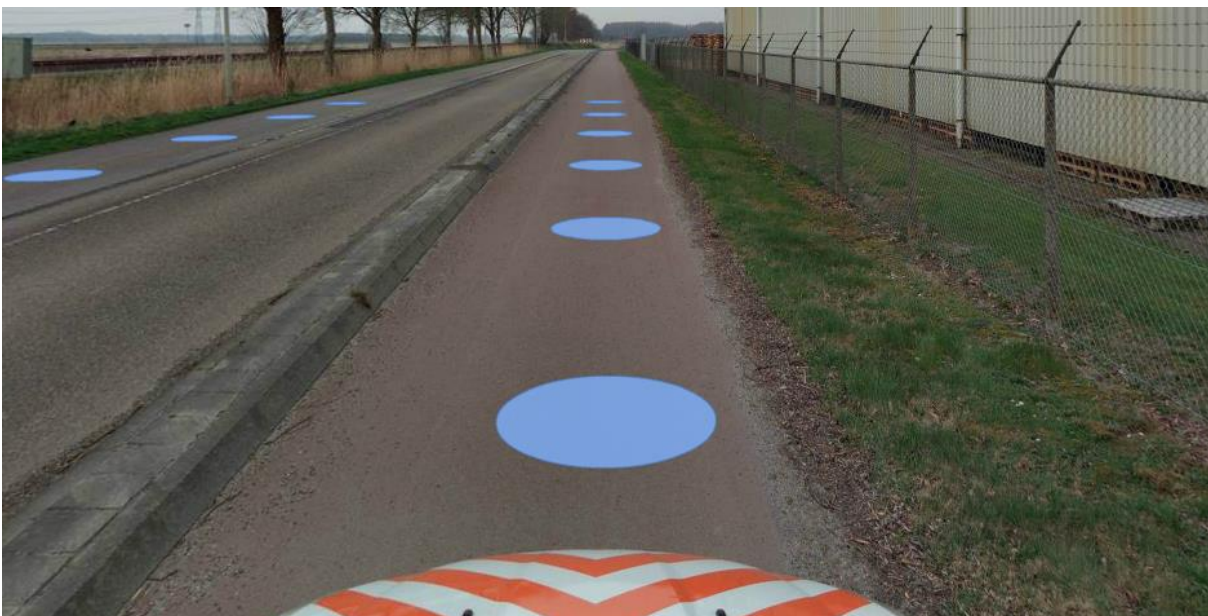
Het tweede deeltraject (figuur 20) kent ook een relatief laag ongevalsrisico. Het betreft dan ook een fietspad dat vrijwel gelijk is aan deeltraject 1, op de verhoogde rijbaanscheiding na. Deze rijbaanscheiding bestaat uit afgeschuinde trottoirbanden.

Figuur 19: het fietspad langs de Energieweg, straatbeeld van deeltraject 1.

Figuur 20: het fietspad langs de Energieweg, straatbeeld van deeltraject 2.

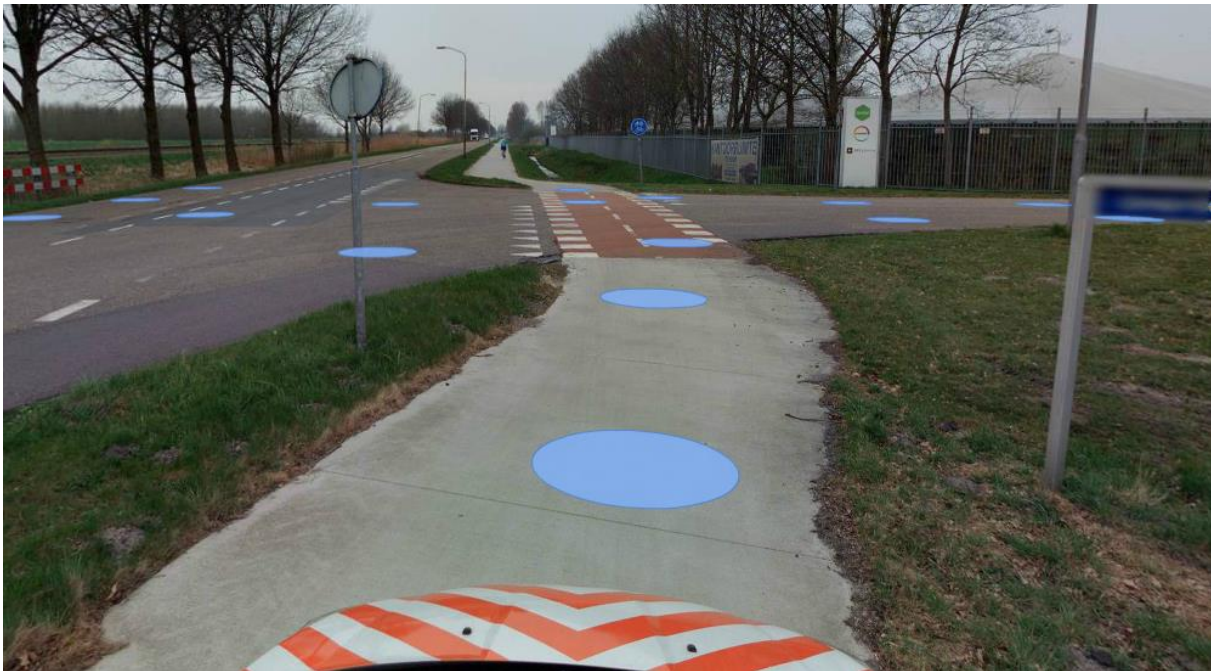
Figuur 21: de oversteekvoorziening bij de kruising met de Avebe-weg.

Op dit traject komen meerdere gelijksoortige oversteekplaatsen voor op kruisingen met zijwegen. Figuur 21 toont de oversteekplaats voor fietsers ter hoogte van de Avebe-weg. Volgens de rekenmethode hebben met name de S-bocht (of asverspringing), de palen in de berm en de kans op kruisend autoverkeer een sterke invloed op de hoogte van het ongevalsrisico. De ernst van een potentieel ongeval heeft hierbij een versterkend effect. Een eenzelfde situatie is ook te zien ter hoogte van de kruisingen met de Scheepswervenweg en de Madepolderweg (3 maal).

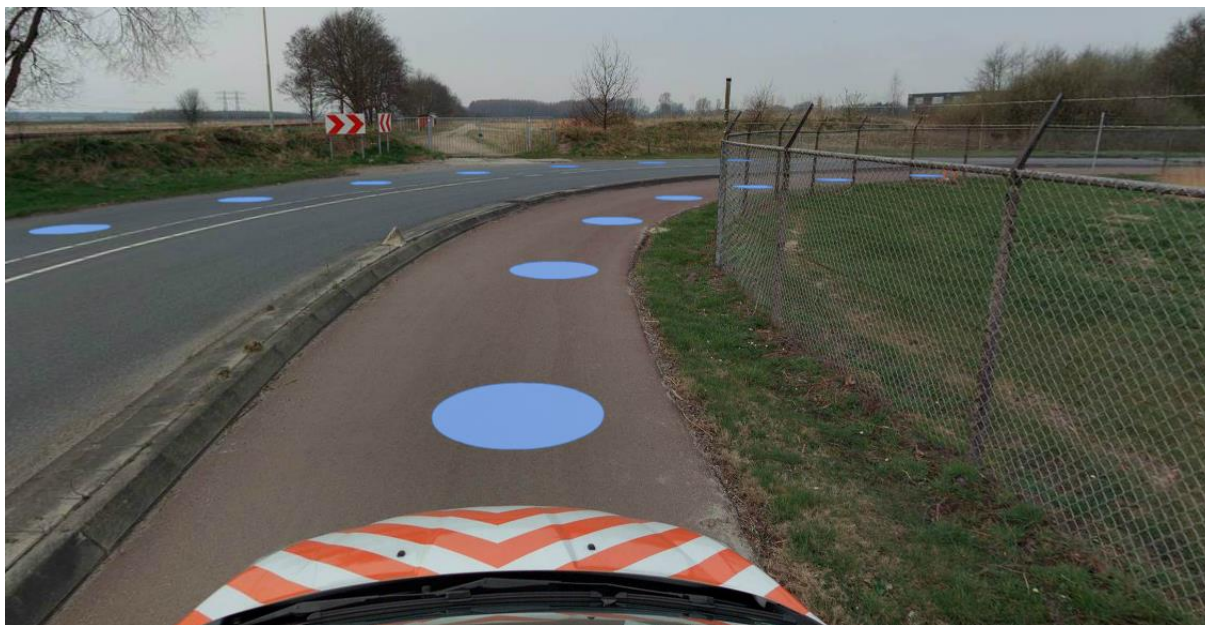
Figuur 22: de bocht in het fietspad langs de Energieweg.

Na bijna 3,5 kilometer gefietst te hebben, arriveert men bij de bocht zoals afgebeeld in figuur 22. Deze locatie is ook terug te vinden in de grafieken, met name de kans om links in de berm te geraken kent hier een relatief hoge waarde door de verhoogde rijbaanscheiding. Ook het hekwerk heeft een negatieve invloed op de zichtafstand door de bocht heen.

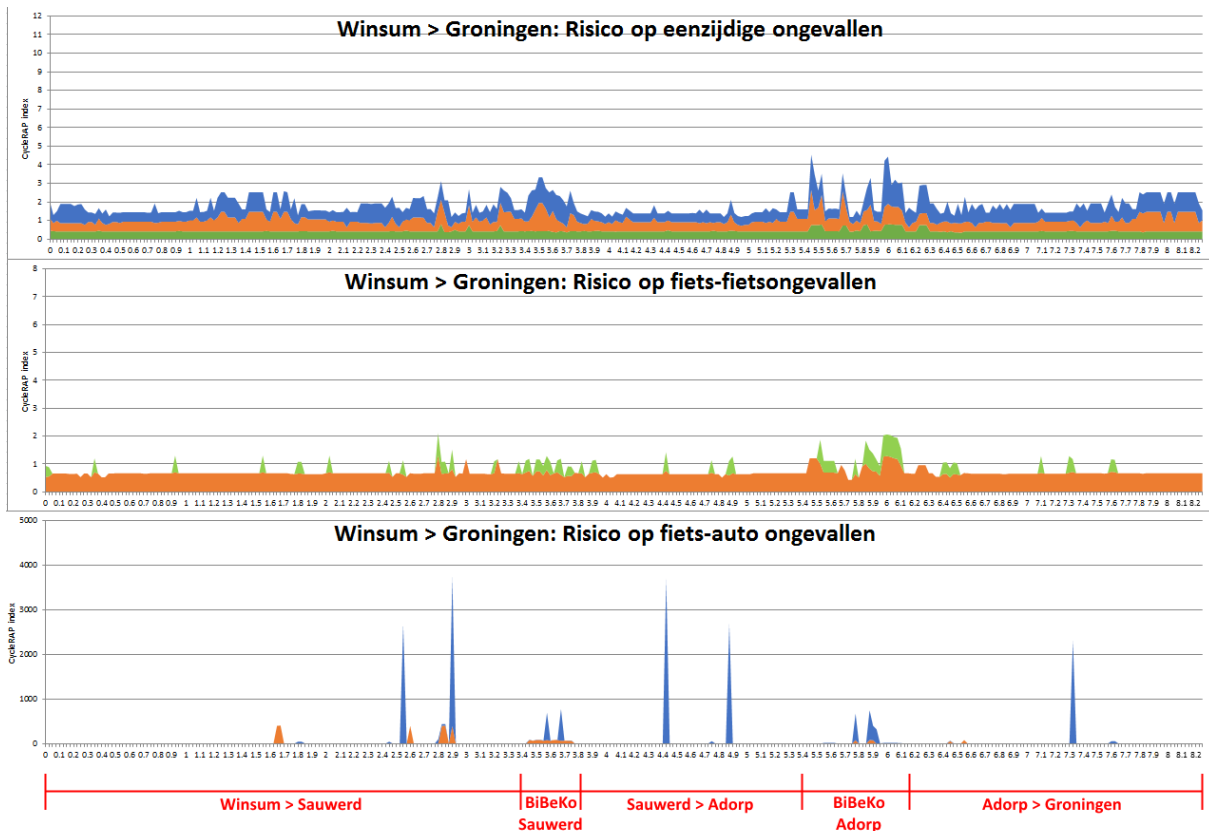
Figuur 24: ongevalsrisico per ongevalstype over het traject Winsum - Groningen.

De onderstaande (gestapelde) grafieken in figuur 24 geven per ongevalscategorie het ongevalsrisico weer. Onder figuur 24 worden de bevindingen per deeltraject beschreven.

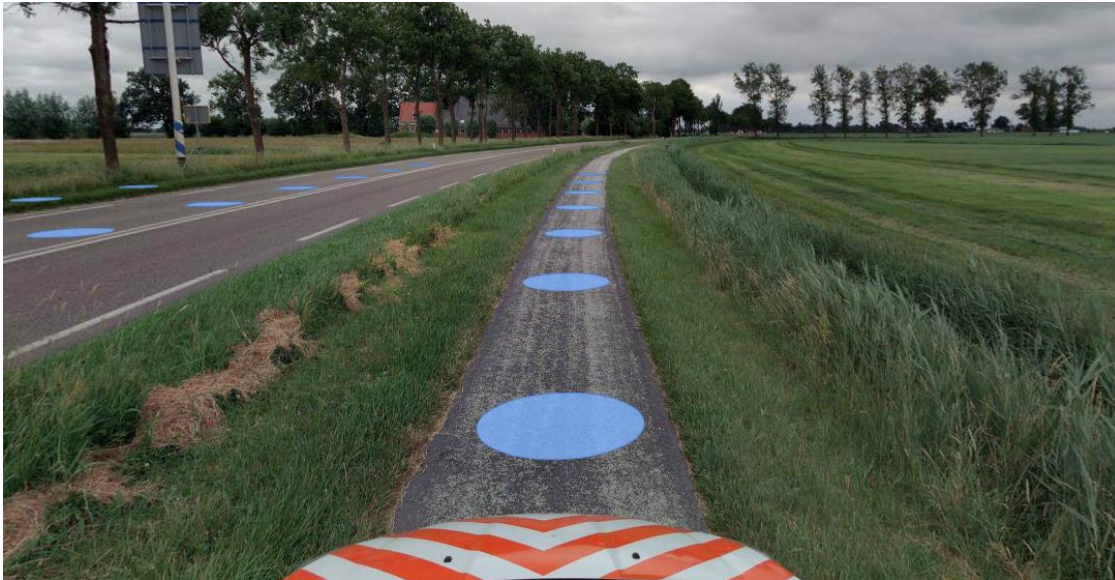
Figuur 25: het gemiddelde wegbeeld van het traject Winsum - Groningen.

Het fietspad op het traject Winsum – Groningen ziet er grotendeels zo uit zoals op figuur 25 te zien is: een vrijliggend fietspad van 1,5 tot 2,0 meter breed, een vrij gezichtsveld en weinig onderbrekingen. Het ongevalsrisico is dan ook niet erg hoog op deze fietspaden.

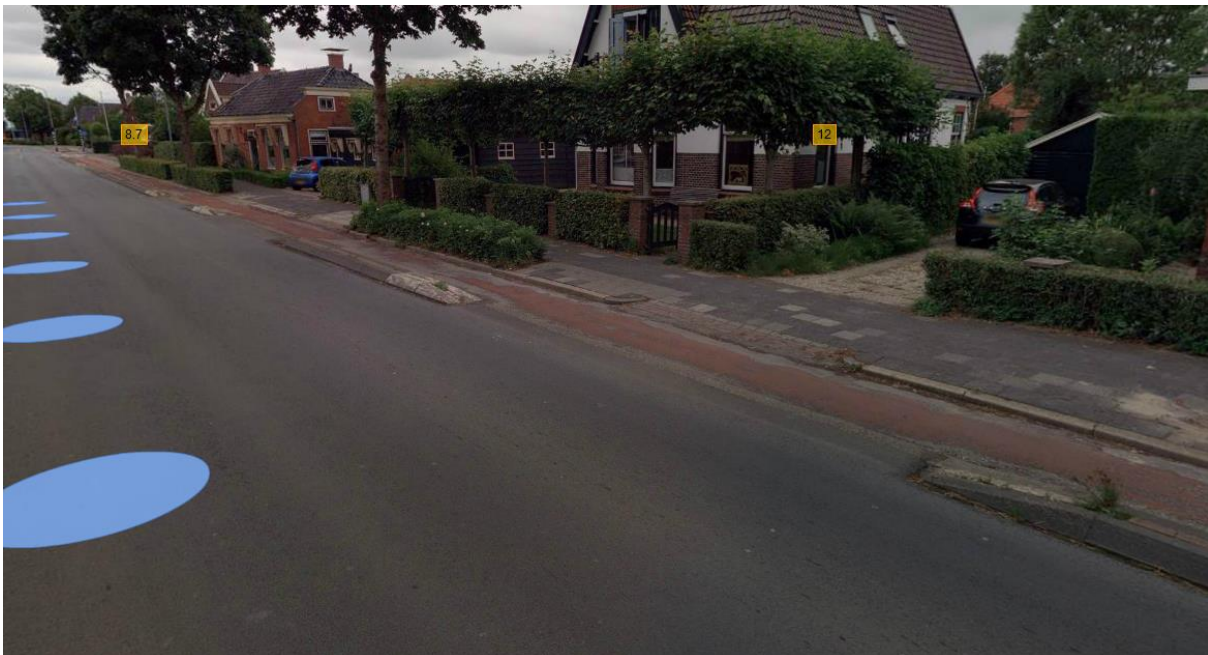
Figuur 26: een impressie van het fietspad in de BiBeKo van Sauwerd.

Fietsers die van Winsum naar Groningen fietsen komen door het dorpje Sauwerd. Figuur 26 toont een fietspad dat met een verhoogde rijbaanscheiding wordt afgeschermd voor het gemotoriseerde verkeer. Vanwege het hoge aantal in/uitritten wordt deze barrière echter vaak onderbroken.

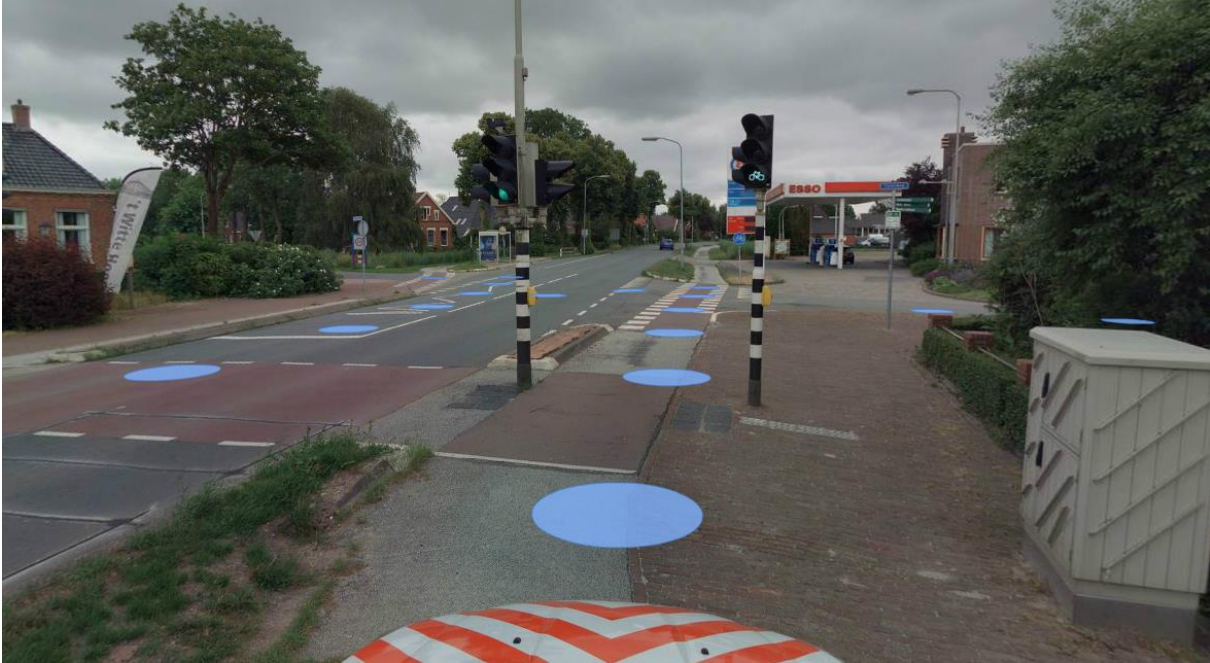
Figuur 27: een impressie van het fietspad in de BiBeKo van Adorp.

Binnen de bebouwde kom van Adorp (figuur 27) beschikt de fietser over een vrijliggend fietspad, dat echter wel met enkele bochten en oversteekplaatsen onderbroken wordt.

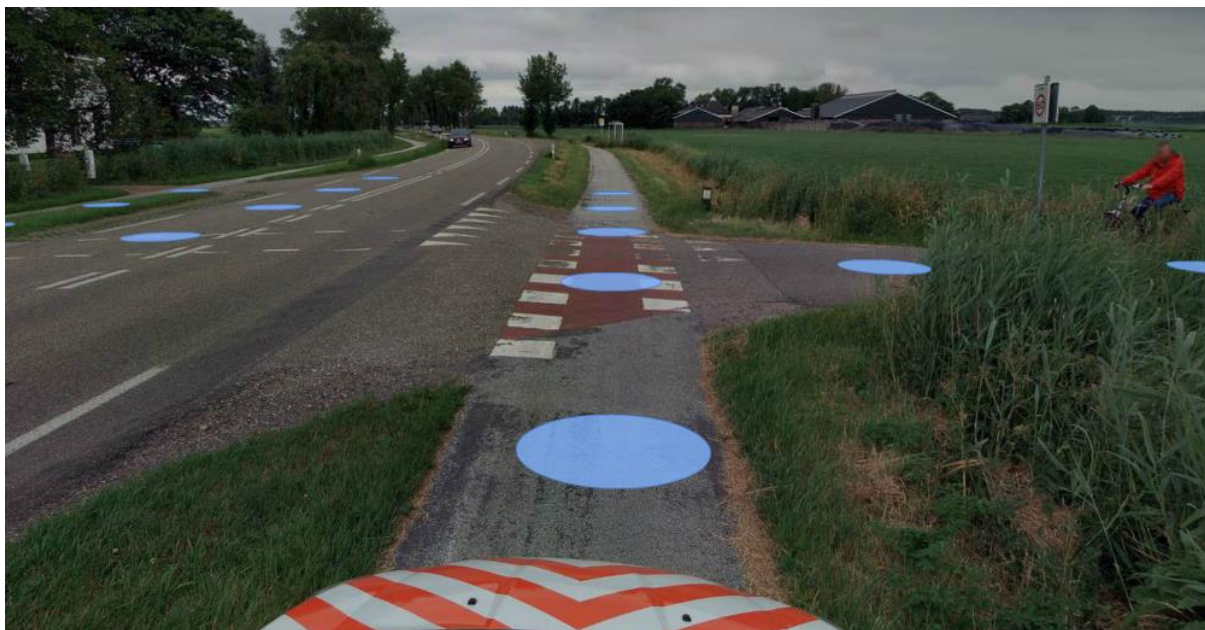
Figuur 28: de kruising met de Hekkumerweg.

Vanwege de piek in de grafiek *fiets-auto ongevallen* op afstand 4,425 wordt dit punt nader onder de loep genomen. Het betreft hier de kruising met de Hekkumerweg (figuur 28). De andere pieken in diezelfde grafiek betreffen gelijksoortige kruisingen. Hoewel de kruising van redelijke kwaliteit lijkt te zijn, springt deze eruit vanwege de kans op kruisend gemotoriseerd verkeer. Gekoppeld aan de potentiële ongevalsernst maakt dit dat de berekening op een hoog risicocijfer uitkomt. Ook weegt het gebrek aan straatverlichting hierin mee.

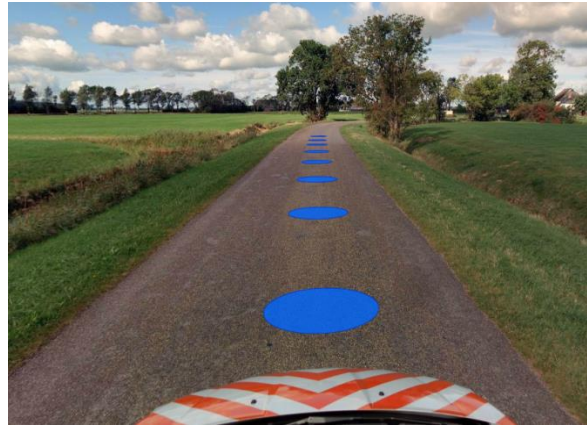
Figuur 32: de Oude Adorperweg.

Op dit deel van het traject (figuur 32) lijkt op het eerste gezicht weinig te noteren. Toch valt dit deel op in alle drie de grafieken. Komende vanaf het Wilfriduspad moet er een matig scherpe bocht genomen worden, iets dat zich aan het einde van de Oude Adorperweg herhaalt. Op deze weg zijn er verder nog enkele flauwe bochten. Dit verklaart voor het grootste deel de uitschieters in de grafiek *eenzijdige ongevallen*. Bij de *fiets-fiets ongevallen* valt deze weg op door de optelsom van ongevalsekansen, met name de kans op frontale fietsongevallen (blauw) weegt hier zwaar mee. De oranje gekleurde ongevalsekansen in de *fiets-auto ongevallen*-grafiek geeft aan dat hier een risico bestaat op het geraakt worden door een voertuig, wat te herleiden valt naar het delen gedeelde gebruik van de rijloper door fietsers en gemotoriseerd verkeer.

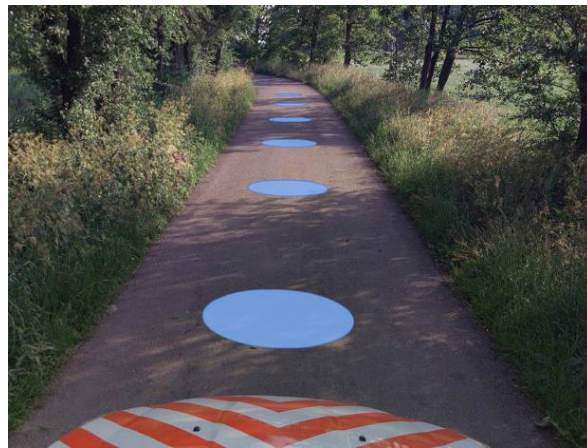
Figuur 34: de Meedenweg / Oudeweg.

Ook op deze weg (figuur 34) is een verhoogd risicocijfer te zien. Het smalle landweggetje dat gedeeld wordt met gemotoriseerd verkeer, enkele bochten kent met een beperkte zichtafstand, het gebrek aan straatverlichting en de bomen/bosjes op korte afstand van de weg maakt dat dit deel van het traject een hoger ongevalsrisico toebedeeld krijgt.

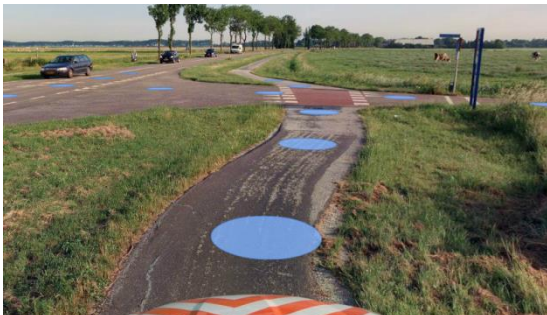
Met name in de *fiets-auto ongevallen*-grafiek valt deze locatie op. Het fietspad kruist hier een zijstraat, genaamd Harsema's laan (figuur 37).

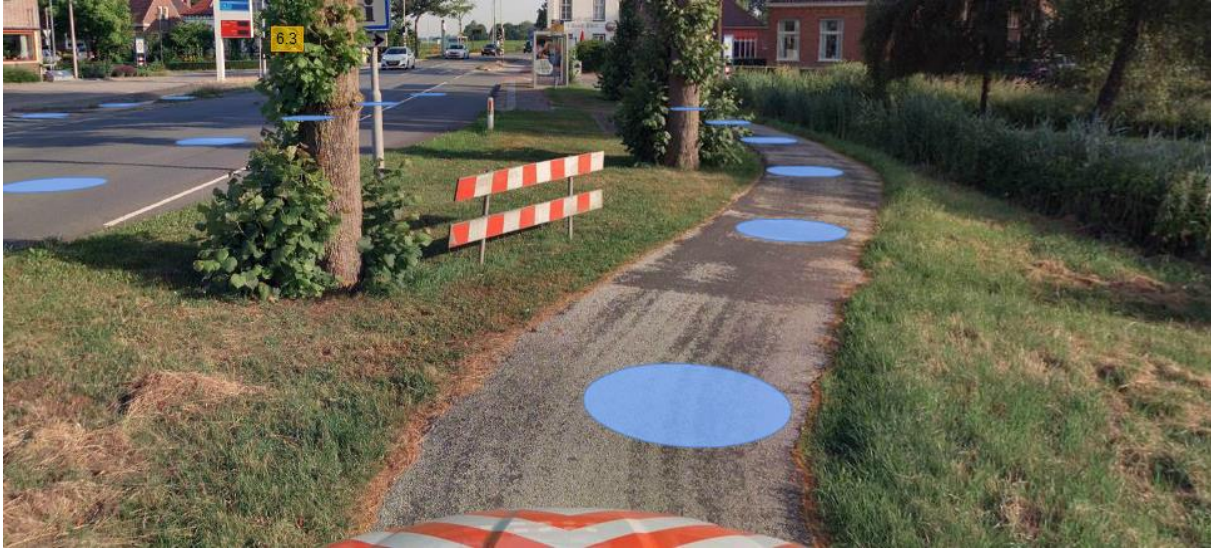
Figuur 38: bochten in het fietspad bij Adorp.

Een specifieke locatie in de bebouwde kom van Adorp is te zien in figuur 38. Deze locatie valt op in de grafiek *eenzijdige fietsongevallen*. De rekenmethode houdt hier rekening met een combinatie van een niet al te breed fietspad, de kwaliteit van de ondergrond, de aanwezigheid van bochten, bomen en de verminderde mogelijkheid om door de bocht heen te kijken (zichtafstand).

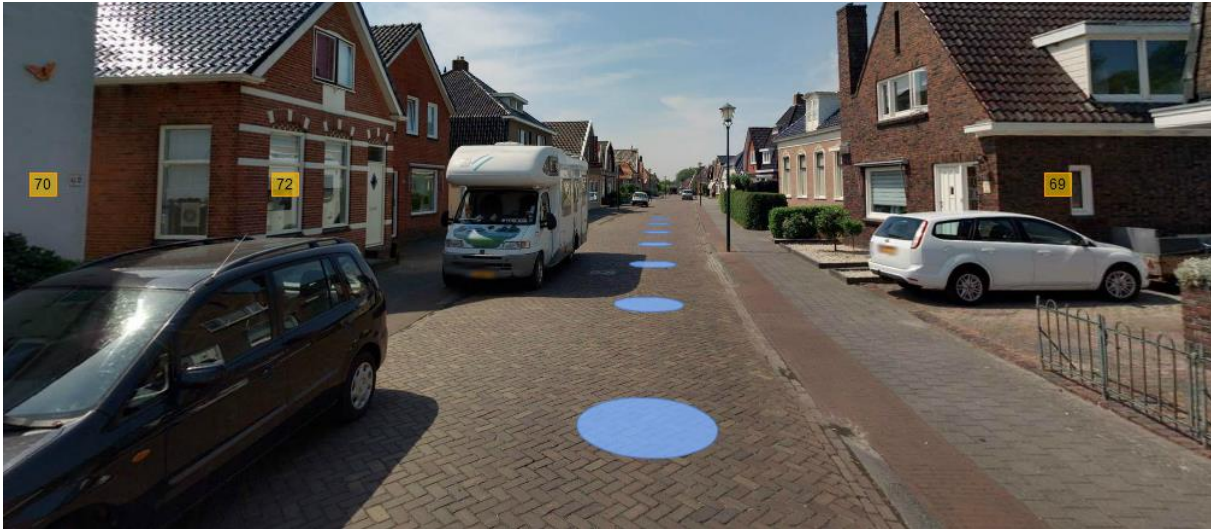
Figuur 41: deeltraject 1, de straat 'Garst'.

Het deeltraject 'Garst' (figuur 41) laat in vergelijking met de rest van het traject over de gehele lengte een verhoogd risico op zowel eenzijdige als fiets-fiets ongevallen zien. Het betreft een straat in een woonomgeving, een relatief smalle rijloper die door diverse modaliteiten gedeeld wordt.

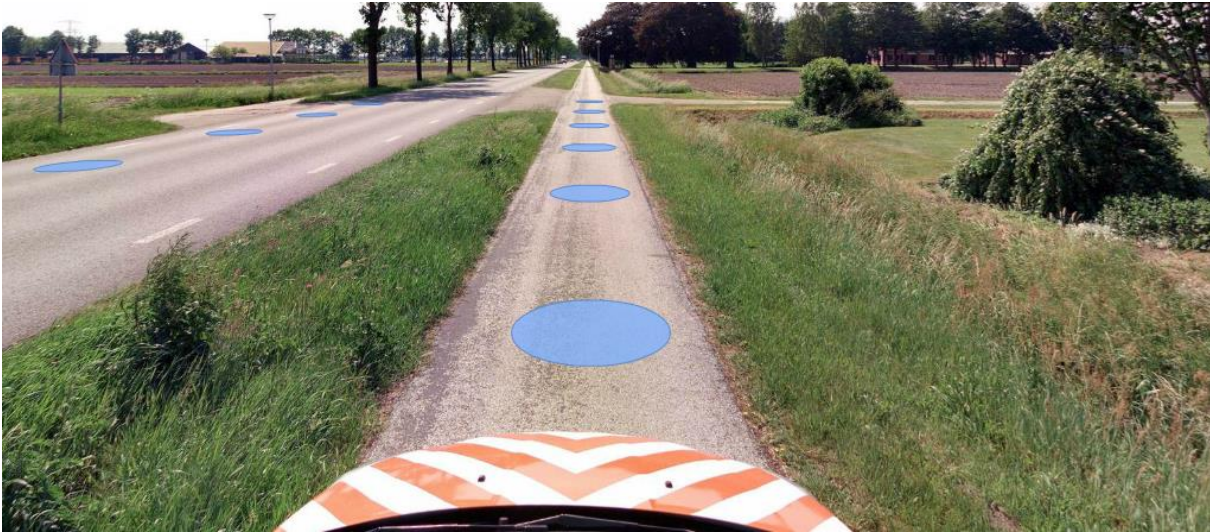
Figuur 42: deeltraject 2, de straat 'Zuiderveen'.

Het deeltraject 'Zuiderveen' (figuur 42) kent een relatief laag ongevalsrisico. Het betreft dan ook een fietspad dat gescheiden is van de hoofdrijbaan, waar slechts één kant op gefietst wordt en dat breed genoeg is om twee fietsers naast elkaar te laten fietsen. Op enkele locaties is een kleine piek te zien in het ongevalsrisico; nadere analyse wees uit dat er op deze locaties sprake is van een kruising of oversteekplaats, voornamelijk inritten naar woningen of bedrijven.

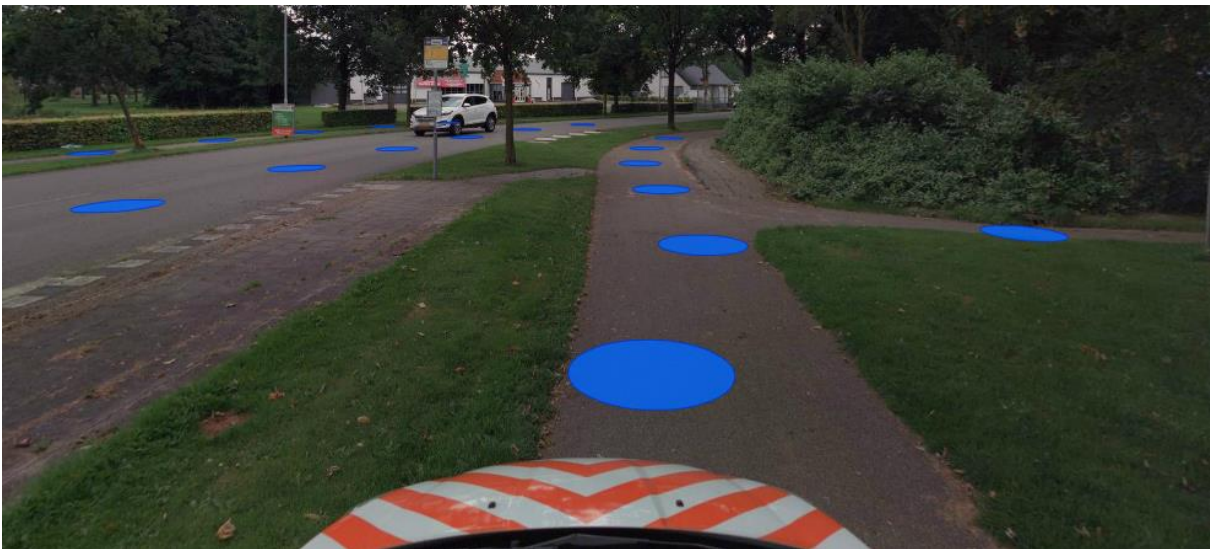
Figuur 43: deeltraject 3, de straat 'Winschoterweg'.

Het deeltraject 'Winschoterweg' (figuur 43) kent ook een laag ongevalsrisico. Dit fietspad gaat vanaf de rotonde naar het centrum van Oude Pekela. Het betreft een vrijliggend fietspad, dat na ongeveer 105 meter overgaat van asfalt naar klinkers. Figuur 43 toont het asfaltgedeelte van dit segment. Ook ligt er een trottoir rechts naast het fietspad en is de twee meter brede berm links voorzien van bomen. Het ongevalsrisico op dit deeltraject is vergelijkbaar met dat van de Zuiderveen, de pieken die de grafieken tonen zijn ter hoogte van de rotonde zelf of daarvoor nog (op deeltraject Zuiderveen).

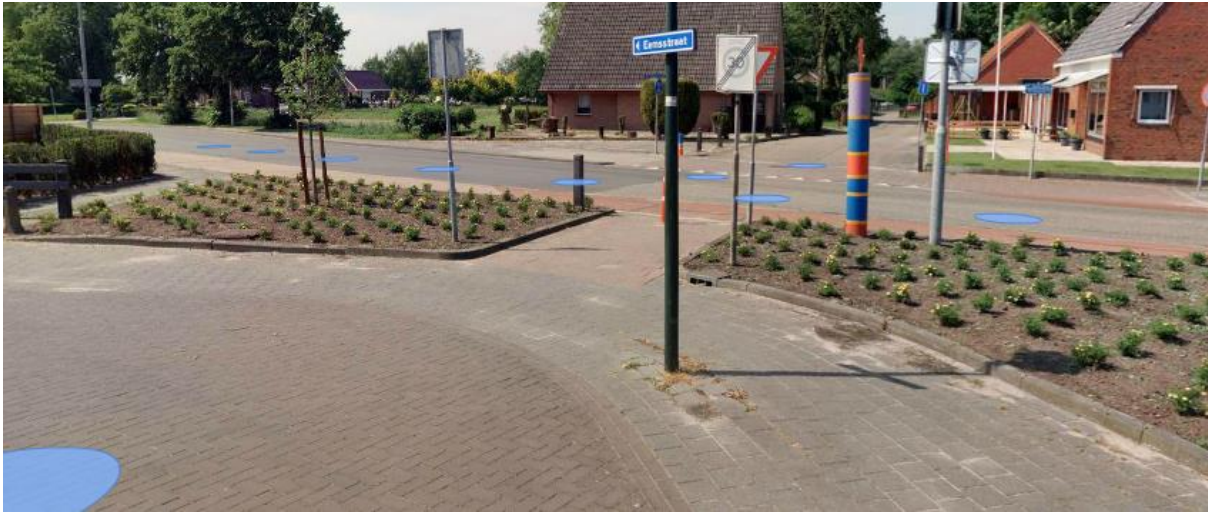
Hier is een grote piek te zien in de *grafieken over eenzijdige en fiets-fiets ongevallen*. Fietsers dienen op deze locatie de straat Garst te verlaten via een smal stukje fietspad, alvorens over te steken naar de straat Zuiderveen (figuur 44). Voor deze locatie is geconstateerd dat de fietser een scherpe bocht moet maken, er om palen/lantaarns heen gefietst moet worden en dat het een vrij smalle fietsvoorziening betreft, zodat er in combinatie met tweerichtingsverkeer een hoger ongevalsrisico ontstaat. Ook kan op deze locatie aan weerszijden van de weg geparkeerd worden, dat ook bijdraagt aan het verhoogde risicocijfer.

Figuur 44: op afstand 0,5 km bevindt zich deze locatie, welke een hoog ongevalsrisico kent.

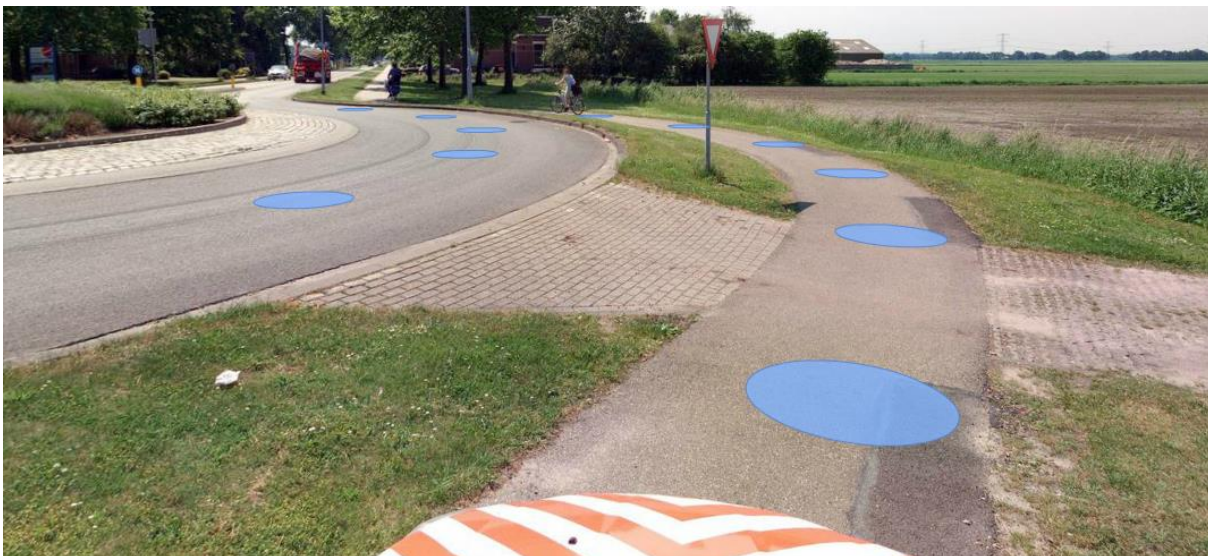
Hier is een kleine piek te zien ter hoogte van de rotonde met de Udesweg (figuur 45). Hoewel er geen zijtak van de rotonde is aan deze zijde van de weg (maar wel een erftoegangsweg), is er een licht verhoogd risico om links (blauw) en rechts (oranje) in de berm te belanden. Er moet hier een bocht genomen worden, om de rotonde heen, dat bijdraagt aan het ongevalsrisico.

Figuur 45: de rotonde met de Udesweg, met aan de rechterzijde een oprit naar een erf.

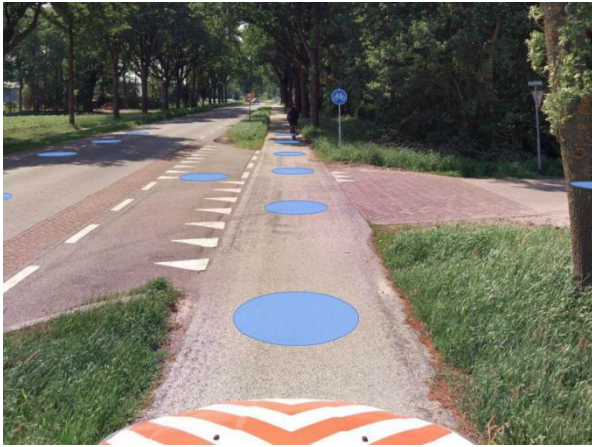
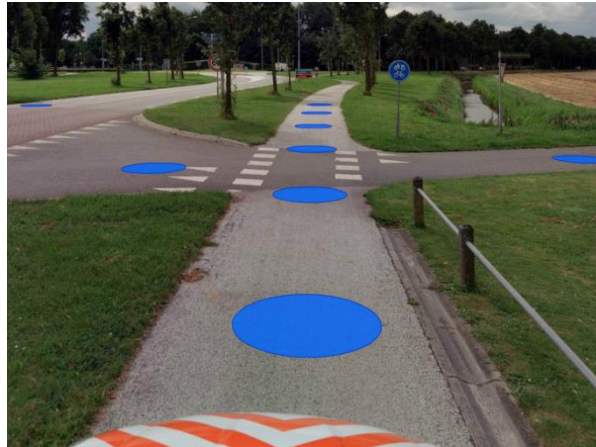
Vlak vóór de rotonde bij Oude Pekela zijn twee pieken te zien die het risico op een fiets-auto ongeval op een kruising weergeven. Het betreft hier de zijstraten 'Oogstweg' (figuur 46) en 'Zuiderveensterweg' (figuur 47). Hoewel de omgeving een goed zicht lijkt te bieden op het fietspad en de zijweg, bestaat hier de kans op een ontmoeting met een voertuig. Met name de potentiële ongevals ernst doet deze pieken hoger uitvallen in de grafiek.

Figuur 46: kruising met de Oogstweg.

Figuur 47: Kruising met de Zuiderveensterweg.

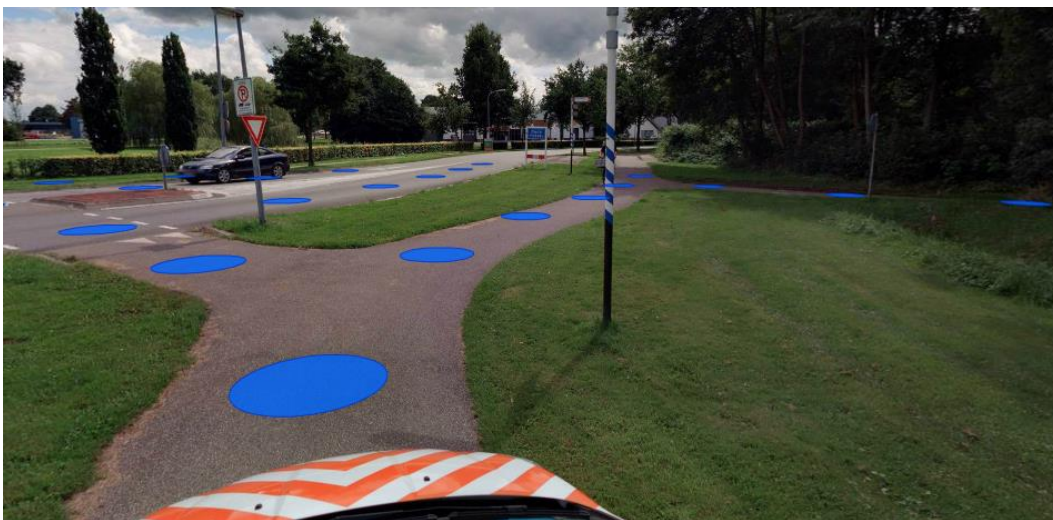
Figuur 48: bochten en fietsers van rechts net ná het oversteken van de rotonde, Oude Pekela.

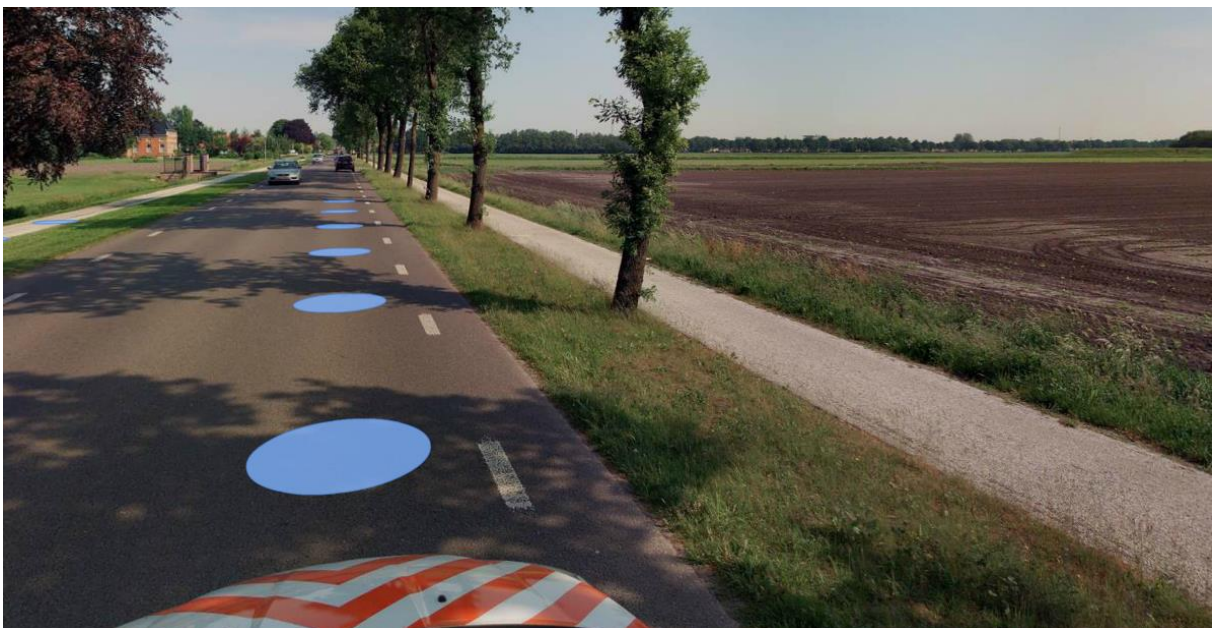
Figuur 52: het vrijliggende fietspad naast de weg Zuiderveen.

Het deeltraject 'Zuiderveen' (figuur 52) kent ook een relatief laag ongevalsrisico. Het betreft dan ook een fietspad dat gescheiden is van de hoofdrijbaan, er slechts één kant op gefietst wordt en het breed genoeg is voor twee fietsers naast elkaar. Op enkele locaties is een kleine piek te zien in het ongevalsrisico; nadere analyse wees uit dat er op deze locaties sprake is van een kruising of oversteekplaats, voornamelijk inritten naar woningen of bedrijven.
