RAPPORT

CycleRAP Provincie Groningen

Veilige fietsinfrastructuur voor de provincie Groningen

Klant: Provincie Groningen

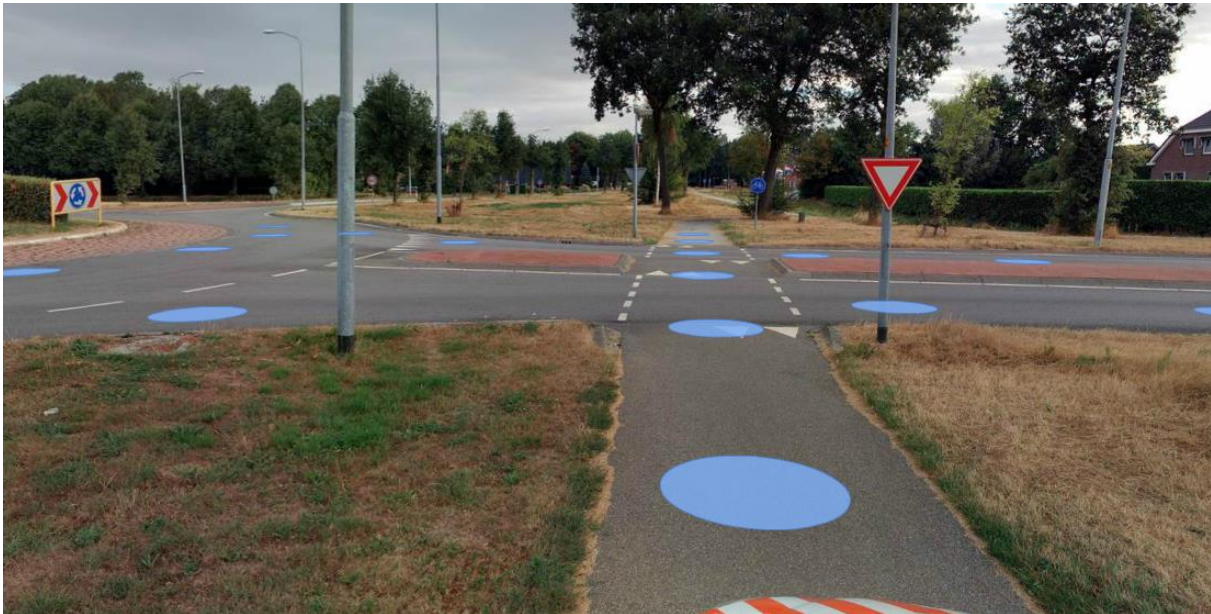
Figuur 53: de oversteekvoorziening bij de rotonde met de N367.

Ter hoogte van de rotonde bij Oude Pekela is het ongevalsrisico iets hoger dan op de rest van het traject. Figuur 53 toont de oversteekplaats voor fietsers ter hoogte van deze rotonde. De kans om links (blauw) in de berm te belanden draagt hier het sterkst bij aan het ongevalsrisico voor wat betreft de eenzijdige fietsongevallen. Er is hier sprake van een aantal aaneengeschakelde bochten (vlak voor en na de oversteek). Dit kan een aanleiding zijn tot het moeten nemen van uitwijkmanoeuvres. Daarnaast blijkt het hogere ongevalsrisico ook te komen door het feit dat de fietser hier moet oversteken, dat resulteert in de kans op een ontmoeting met een voertuig. De potentiële ongevalsernst is volgens de rekenmethode reden om tot een hoger risicocijfer te komen.

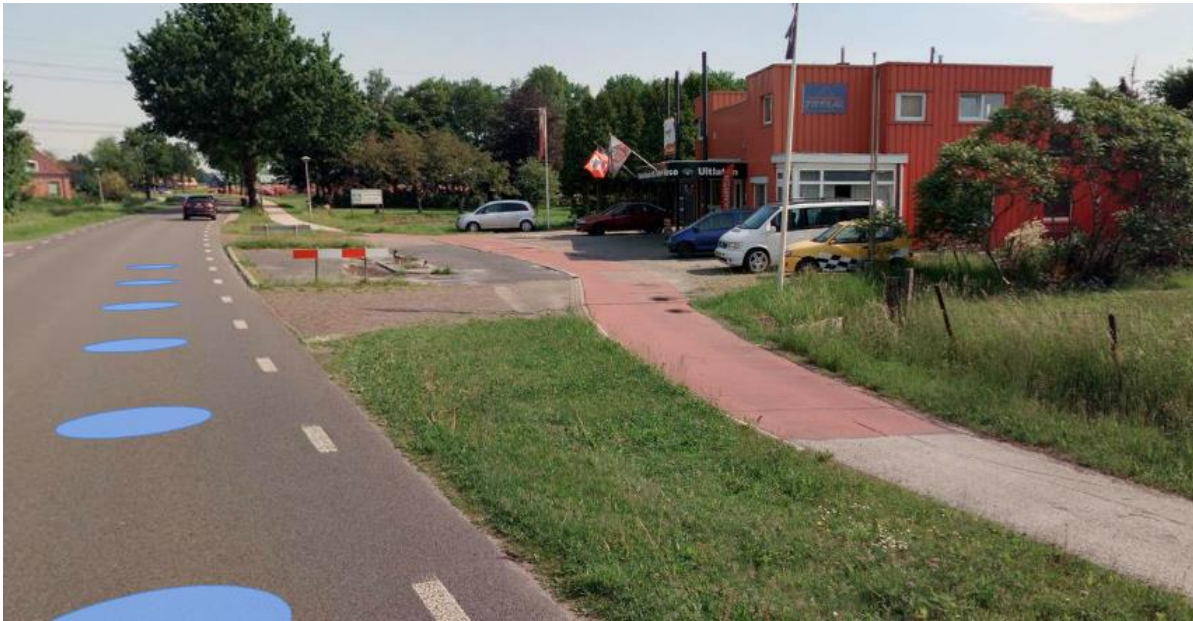
Figuur 54: de S-bocht ter hoogte van een autobedrijf aan de weg Zuiderveen.

Ter hoogte van een autobedrijf bevindt zich een S-bocht in het fietspad (figuur 54). Op deze locatie is in alle drie de grafieken een verhoogd ongevalsrisico te zien. Vanwege de S-bocht dient er van laterale positie gewisseld te worden, waardoor er kans is op links (blauw) en rechts (oranje) in de berm te belanden (*eenzijdige ongevallen*). De aanwezigheid van paaltjes en een vlaggenmast in de berm resulteert ook in een hoger risico.

Ook qua *fiets-fietsongevallen* is er een verhoogd risico berekend doordat de rekenmethode ook voor deze ongevals categorie de aanwezigheid van een bocht zwaarder weegt. Dit heeft te maken met het mogelijke contact tussen twee fietsers (oranje) die naast elkaar fietsen terwijl er van richting veranderd moet worden. De in/uitrit van het autobedrijf is ook de reden achter het hogere risico op ongevallen op kruisingen en oversteekplaatsen (groen). Deze in/uitrit is dan ook direct de reden achter de piek in de grafiek *fiets-auto ongevallen*.

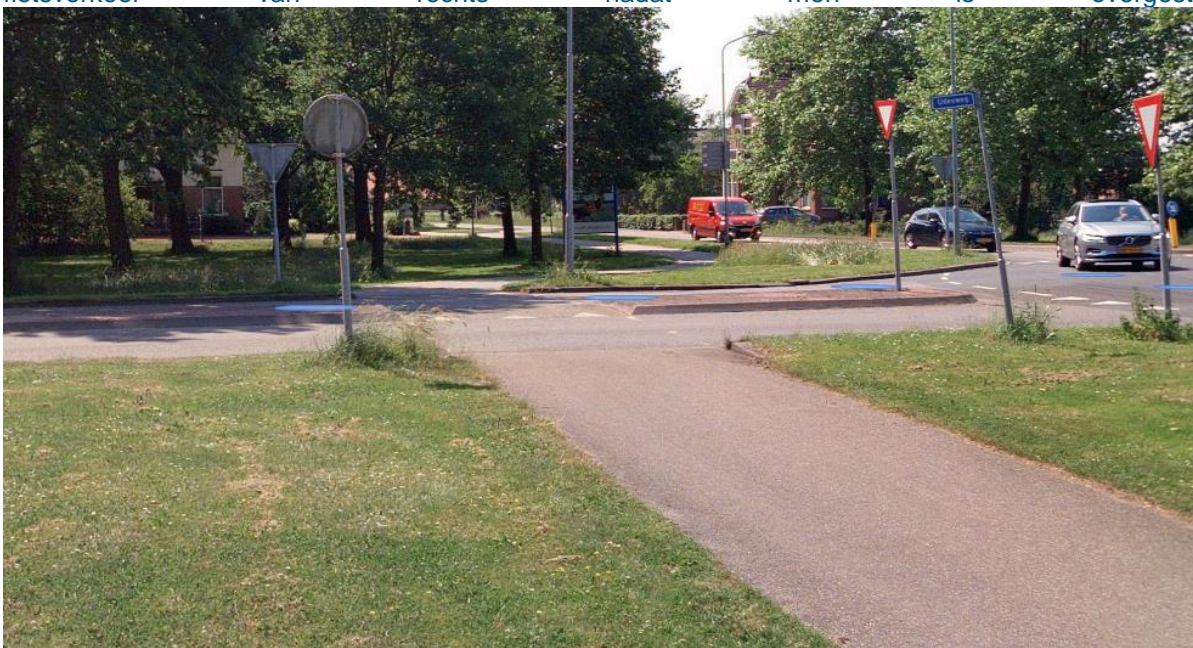
Figuur 55: de oversteek bij de rotonde met de Udesweg, kijkend tegen de rijrichting in.

Het fietspad nabij en om de rotonde met de Udesweg (figuur 55) krijgt ook een hoger risicocijfer in alle drie de grafieken. Hoewel de infrastructuur er goed bij lijkt te liggen, komt de rekenmethode tot deze hogere waarden vanwege enkele bochten in het fietspad, palen in de berm, de oversteekplaats zelf en de kans op fietsverkeer van rechts nadat men is overgestoken.

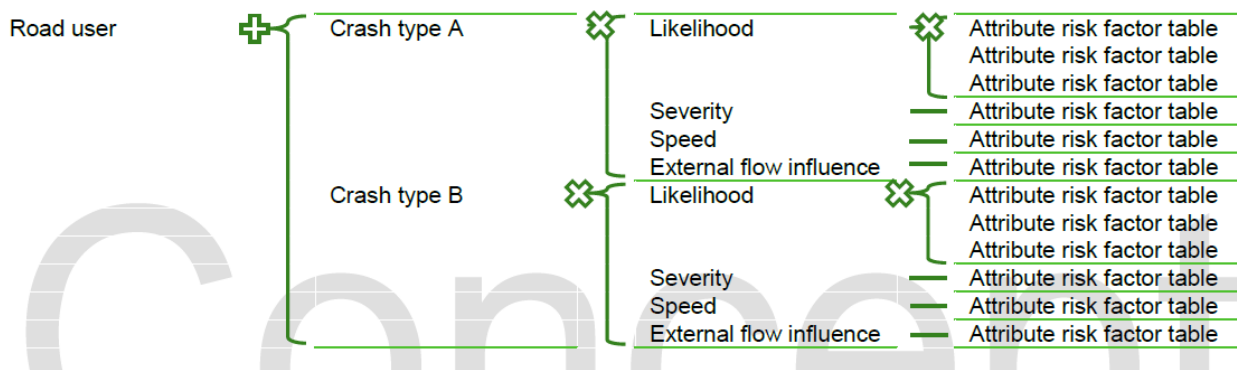
Onderstaand is het vermenigvuldigingsmodel weergegeven waarmee de CycleRAP score per meetpunt van 25 meter berekend wordt. De totaalscore is een optelling van de scores (risico's) van de individuele ongevalstypen. Deze ongevalstypen zijn op hun beurt weer opgebouwd uit een vermenigvuldiging van de *likelihood* (bijdrage aan de kans op een ongeval die de verschillende wegkenmerken leveren), *severity* (de ernst van een eventueel ongeval), snelheid op het wegvlak, en de *speed and flow* op de naburige weg.
