In opdracht van:
ANWB

Projectnummer:
5720-R-E

Datum:
21 januari 2019

Fietsverkeersveiligheid MRDH:
CycleRAP analyse

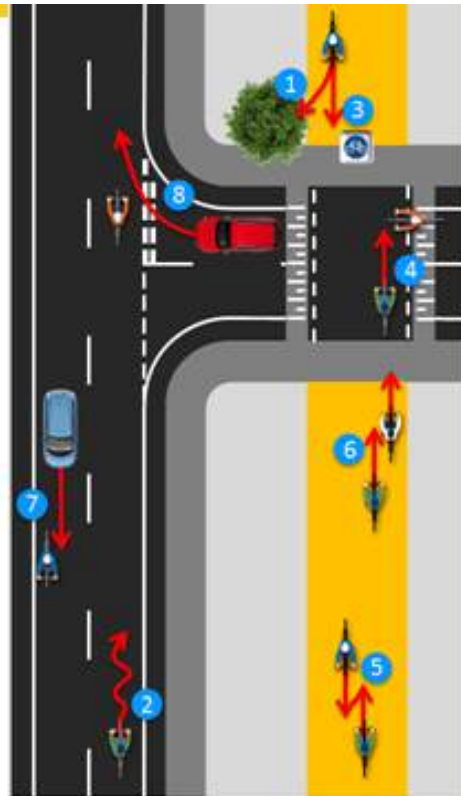
Enkelzijdig	Van de weg raken	1
	Evenwichtsverlies	2
	Obstakel op de weg	3
Fietser	Kruisingen	4
	Botsing van voren	5
	Botsing langsijde	6
Automobilist	Botsing langsijde	7
	Kruisingen	8

Bovenstaande afbeelding toont de ongevalstypen schetsmatig.

Enkelzijdig	Fiets - Fiets ³	Fiets - Auto
(1) Van de weg af raken (links en rechts)	(4) Botsing kruising	(7) Botsing langs zijde
(2) Evenwichtsverlies	(5) Botsing van voren	(8) Botsing kruising
(3) Obstakel op wegdek	(6) Botsing langs zijde

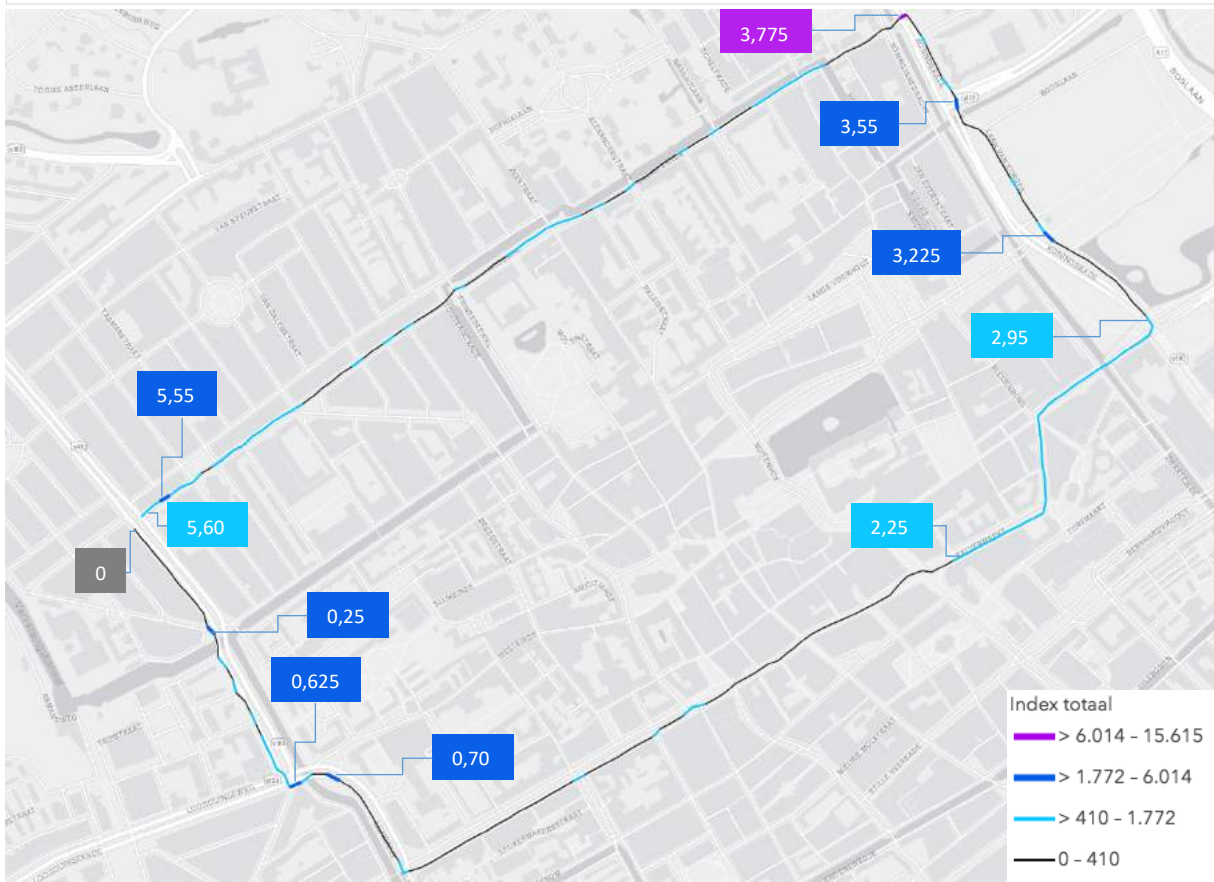
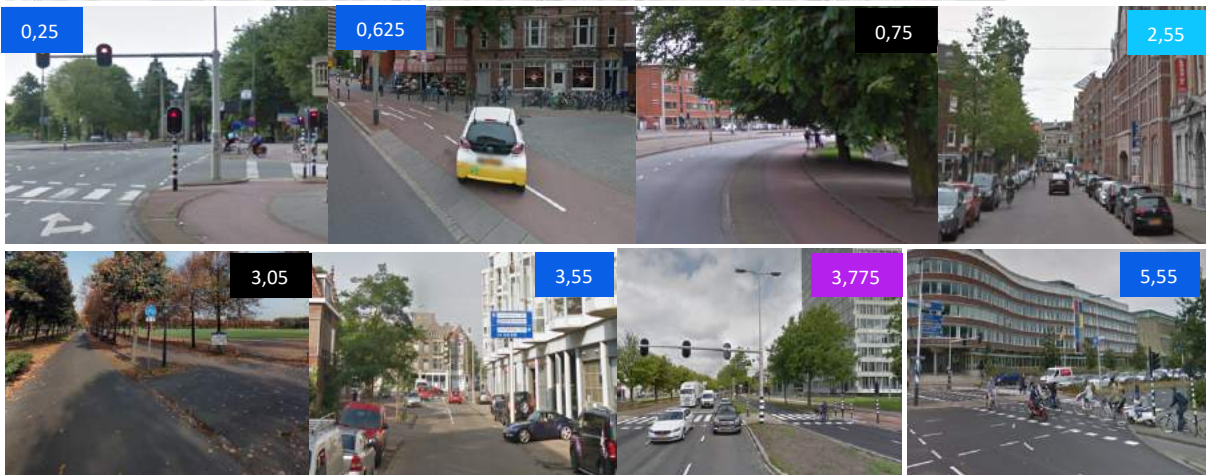
De resultaten zijn in de grafiek en op de kaart te zien op pagina 11. In de grafiek zijn vooral de auto-fiets risico's zichtbaar, met name kruisingen springen eruit als relatief risicovolle locaties. De legenda-indeling op de kaart is gebaseerd op natuurlijke breekpunten in de indexscores.

Het kruispunt Koningskade – Mauritskade (sectie 3.775) komt als risicovolste locatie naar voren (score 10600), dit is een kruising met zeer hoge intensiteiten, de scherpe bochten voor fietsers en de hoeveelheid rijbanen die overgestoken dient te worden.

In de donkerblauwe categorie zitten zes weggedelen die ook in de grafiek duidelijk terug te vinden zijn. Het kruispunt Koningin Emmakade – Koningin Emmaplein (punt 0,25) bevat een bochtige kruising. Op de kruising van de Noord-West Buitensingel met de Zusterstraat (punt 0,625) is sprake van een kruising van auto en fiets en moeten fietsers een zeer scherpe bocht maken. Bij de oversteek van de lijnbaan richting Westeinde (punt 0,70), het kruispunt Koningskade – Korte Voorhout (punt 3,225) en het kruispunt Koningskade – Zuid-Hollandbaan (punt 3,55) zijn kruisingen met hoge intensiteiten kruisend autoverkeer. Het kruispunt Elandstraat – Crispijnstraat (punt 5,55) heeft geen fietsvoorzieningen en bevat ook uitritten, daardoor valt dit punt extra op.

De lichtblauwgekleurde delen op de kaart zijn kleinere kruisingen, oversteekvoorzieningen met lage intensiteiten kruisend verkeer en plekken waar geen fietsvoorzieningen aanwezig zijn voor beide richtingen. Er zijn onder andere op het traject Kalvermarkt – Fluwelen Burgwal – Herengracht (punt 2,25-2,95) geen fietsvoorzieningen aanwezig.

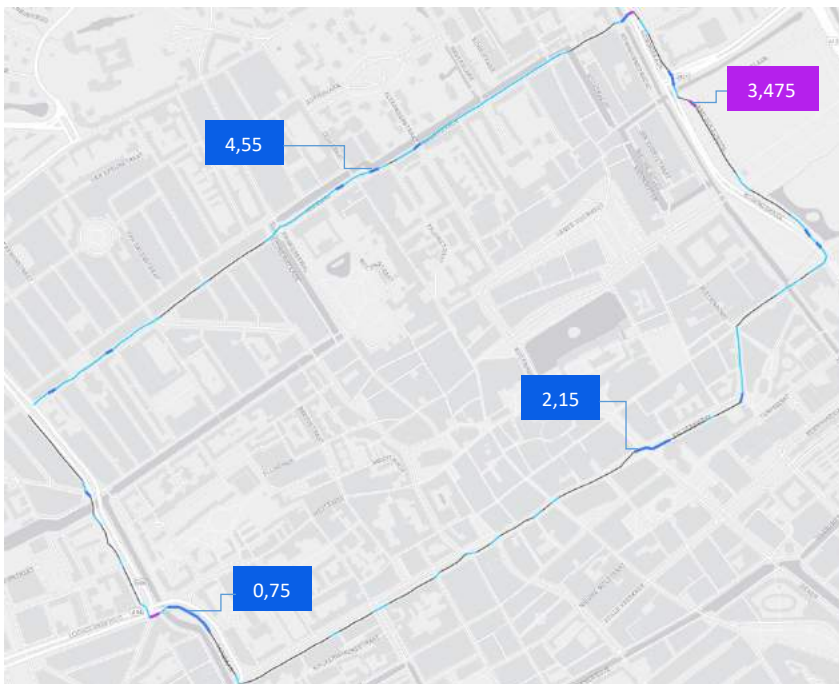
Index enkelzijdig

In de meeste gevallen worden enkelzijdige ongevallen veroorzaakt door scherpe bochten, zoals de bocht in de Lijnbaan (punt 0,75), op de Koningskade (punt 3,475) en de Mauritskade (punt 4,55). Ook tramrails zijn risicovol doordat fietsers met hun banden vast komen te zitten tussen de rails. Een voorbeeld van zo'n risico locaties is het kruispunt Spui – Kalvermarkt (punt 2,15). Er bevinden zich weinig obstakels op de fietspaden van dit traject, dit is goed voor het risico op een ongeval. Het risico op een ongeval in de bochten kan worden verbeterd door goede verlichting, goede markering van het fietspad in de bochten en goede overgangskwaliteit naar de "berm" (overrijdbare trottoirband). Het risico op een ongeval kan tevens worden verbeterd door de fietspaden te verbreden.

- > 10 - 22,9
- > 4,7 - 10
- > 2,35 - 4,7
- 0,79 - 2,35

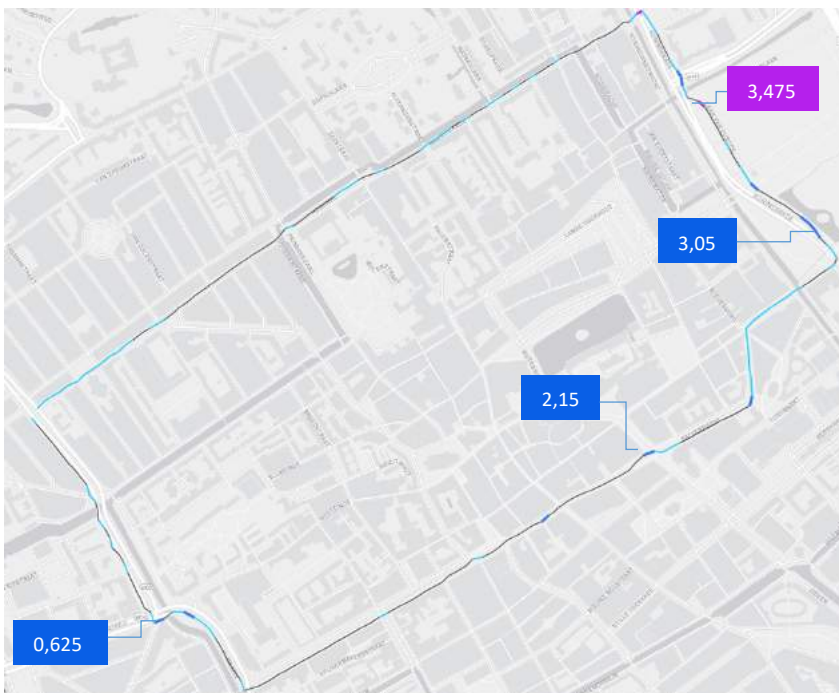
Index fiets-fiets

Bij het uitlichten van een aantal punten komen vooral de kruisingen naar voren, zoals het kruispunt Laan van Europa – Boorlaan (punt 3,475) en het kruispunt Noord-Westbuitensingel – Zusterstraat (punt 0,625). Maar ook een kruispunt met enkel fiets- en voetgangersverkeer is erg risicovol, zoals het kruispunt Grote Marktstraat – Raamstraat en het kruispunt Spui – Kalvermarkt (punt 2,15). Ook het kruispunt van een tweerichtingsfietspad met een ander fietspad op het fietspad langs de Koningskade (punt 3,05) is meer risicovol. Een verbetering van het risico op een ongeval vraagt om een verbreding van de fietspaden zodat de grote hoeveelheid fietsers kan worden afgewikkeld.

- > 6 - 15
- > 2,57 - 6
- > 1,28 - 2,57
- 0,4 - 1,28

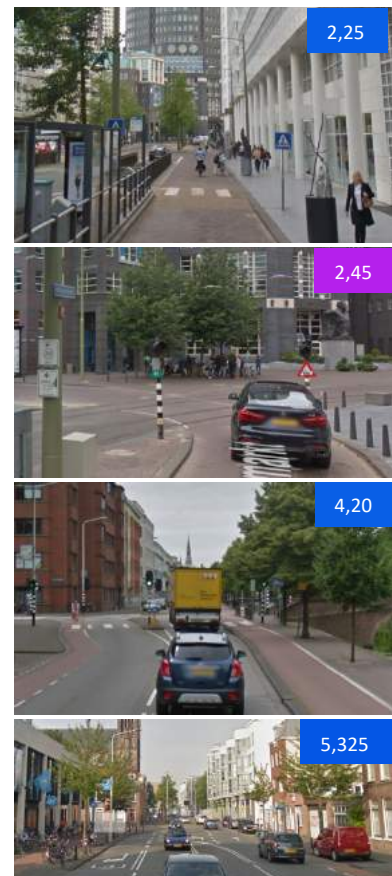
Ongevallen waarbij auto's betrokken leiden vaak tot meer ernstige ongevallen door de grote verschillen in massa en snelheid. Er wordt daarom aangeraden om fietsers te scheiden van het autoverkeer op wegen met een snelheid van 50 km/uur. Op 35% van de 50-wegen op dit traject is echter geen afgescheiden voorziening aanwezig voor beide richtingen, dit zijn erg risicovolle punten zoals terug te zien in de kaart als donkerblauwe punten. Op wegen waar fietsstroken of helemaal geen fietsvoorzieningen zijn, zoals op de Kalvermarkt (punt 2,25), Fluwelen Burgwal, Herengracht, Mauritskade (punt 4,20), Hogewal en Elandstraat (punt 5,325) vallen in de donkerblauwe categorie. De bocht Kalvermarkt – Fluwelen Burgwal (punt 2,45) is risicovol omdat er geen fietsvoorzieningen zijn in deze scherpe bocht. Om het risico op een ongeval te verbeteren zouden fietsers zoveel mogelijk moeten worden gescheiden van het autoverkeer, waar dit niet mogelijk is moet gekeken worden naar het verlagen van de snelheid. Op de Mauritskade is plek voor een vrij liggend fietspad mits er geparkeerde auto's uit de straat worden gehaald. Op de Elandstraat zou gekeken kunnen worden naar het verminderen van het aantal rijbanen. Op de Kalvermarkt – Fluwelen Burgwal – Herengracht is een snelheidsverlaging naar 30 km/uur meer passend.

Index auto-fiets langs
 > 403 - 1.294
 > 155 - 403
 > 29 - 155
 0 - 29

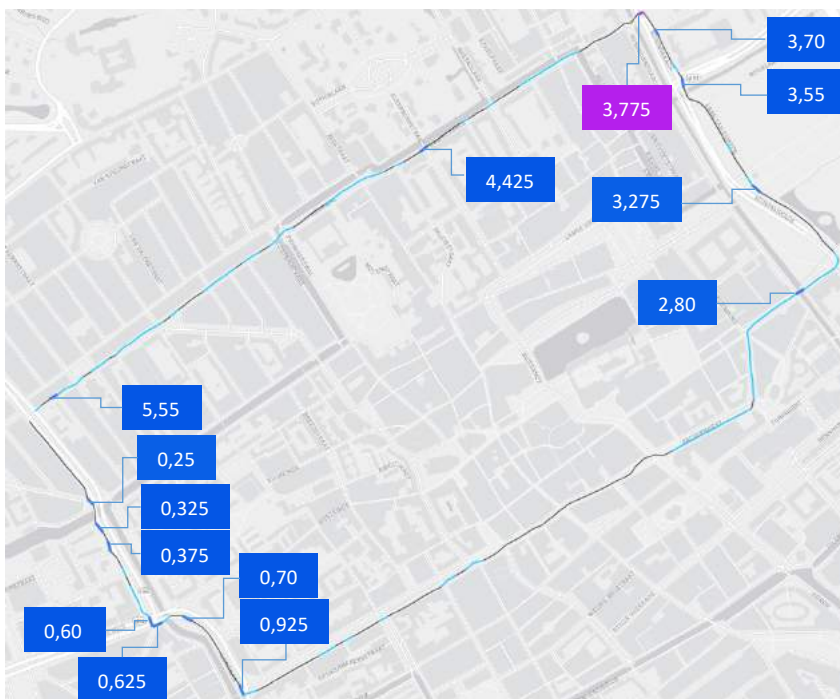
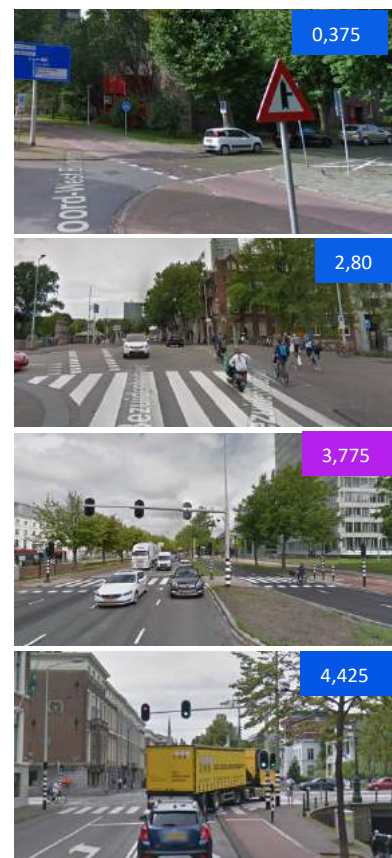
Op kruispunten komt veel verkeer samen, op kruispunten met hoge intensiteiten is het risico op een ongeval groot door de verschillende verkeersdeelnemers die elkaar moeten kruisen. De grotere kruispunten waar veel verkeer samen komt in hoge intensiteiten vallen op in de kaart. Voorbeelden hiervan zijn de kruispunten met verkeerslichten Koningskade – Mauritskade (punt 3,775) en Mauritskade - Alexanderstraat (punt 4,425). Het naar beneden brengen van de verkeersintensiteiten verhoogt het risico op een ongeval. Door autoverkeer meer aan de randen van de stad te houden en minder in de stad kan de hoeveelheid auto's naar beneden worden gebracht, dit is echter een grote ingreep op netwerkniveau die niet snel kan worden gedaan. Een meer praktische oplossing is om de wachttijden voor fietsers naar beneden te brengen op deze drukke fietsroute.

Kleinere kruispunten zonder verkeerslichten waarbij een plaats voor de fietsers deels ontbreekt, zoals op het kruispunt Herengracht – Zwarteweg (punt 2,80) zorgen ook voor een hoger risico. Het kruispunt Noord-West Buitensingel – Cort Heyliggersstraat (punt 0,375) is een kleiner kruispunt zonder verkeerslichten op een weg waar veel verkeer rijdt, doordat de betegeling van het fietspad niet is doorgetrokken ontstaat een risicovolle situatie. Deze situatie kan verbeterd worden door de materialisatie aan te passen waardoor de positie van de fietser beter zichtbaar wordt.

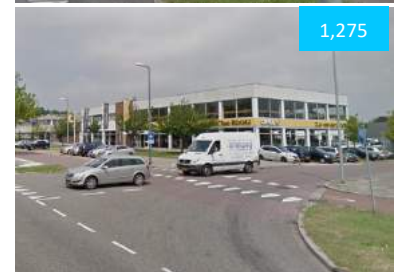
De resultaten zijn in de grafiek en op de kaart te zien op pagina 17. Het kruispunt 's Gravelandseweg – De Brauwweg (punt 0,675) bevindt zich als enige in de paarse categorie, dit is een kruispunt met een hoge intensiteit aan voertuigen en kruisend verkeer. Het fietspad op deze kruising is ook nog eens tweerichtingsverkeer, wat zorgt voor extra risico. De verkeerslichten hebben wel aparte groenfases voor afslaand verkeer, hierdoor wordt er rekening gehouden met doorgaand fietsverkeer.

In de donkerblauwe categorie bevindt zich ook slechts één deel van de weg, het kruispunt Overschieseweg – Parallelweg (punt 0,10) is een kruising met een tweerichtingsfietspad zonder verkeerslichten. Tweerichtingsfietspad zijn meer risicovol dan eenrichtingsfietspaden bij kruispunten.

Van de lichtblauwe categorie valt vooral het doorlopende stuk tussen de Algerastraat en de Spykerstraat (punt 1,55 – 1,625), fietsers maken gebruik van de parallelweg van de 's Gravelandseweg waar veel bedrijfsuitritten op uit komen. Andere lichtblauwe delen bevinden zich rond zijstraten.

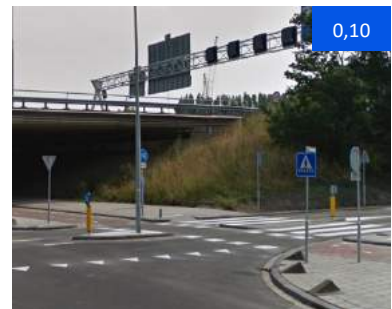
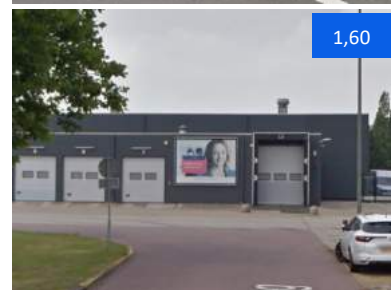
Tweerichtingsfietspaden of waar de weg wordt gedeeld zijn het meest risicovol, zoals net na de kruising 's Gravelandseweg – De Brauwweg (punt 0,70). Kruisingen zijn erg risicovol, zoals terug te vinden in de donkerblauwe punten. Voor dit traject zijn dat de kruisingen Overschieeseweg – Parallelweg (punt 0,10), 's Gravelandseweg met een fietsoversteek (punt 1,70) en 's Gravelandseweg – Abtspolderburg (punt 2,025). Kleinere kruispunten zijn terug te zien als lichtblauwe delen. Het risico op een ongeval is te verbeteren met brede fietspaden rondom grote kruisingen, zo is er voldoende ruimte om uit te wijken en kunnen fietsers elkaar eenvoudiger passeren. De bijbehorende grafiek met ongevalsindexcijfers is te vinden in bijlage 2.

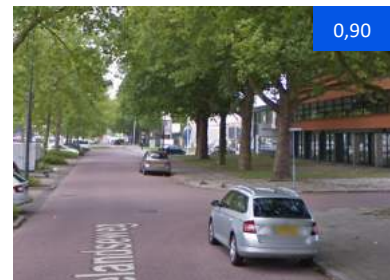
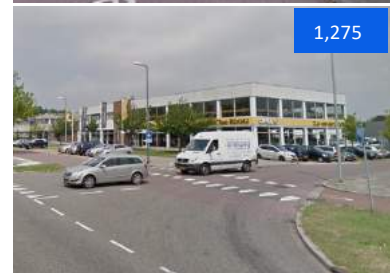
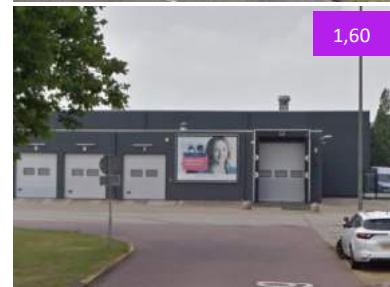
Grote delen van het traject zijn erg risicovol doordat er geen fietsvoorzieningen zijn en fietsers de rijbaan delen met auto's, dit is terug te zien in de kaart als donkerblauwe punten. De bocht van de 's Gravelandseweg (punt 1,60) is het meest risicovol. Bij bochten is er een groter risico dat de auto zijn baan gaat in vergelijking met een recht stuk weg, het risico op een langsongeval is daarom ook vele malen groter. Op de parallelweg van de 's Gravelandseweg zou het risico op een ongeval worden verbeterd bij een verlaging van de snelheid naar 30 km/uur, zodat fietsers veilig de weg kunnen delen met auto's. Dit betekent ook dat het langsparkeren op de straat in parkeervakken zou moeten gebeuren mits daar plaats voor is.

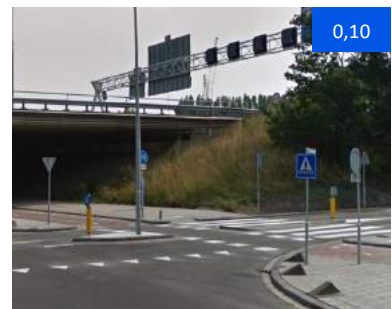
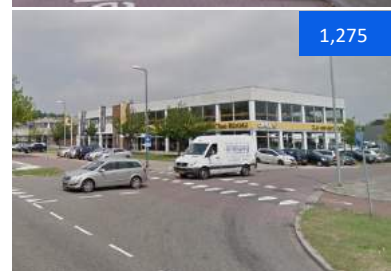
Het kruispunt 's Gravelandseweg – De Brauwweg (punt 0,675) is een erg risicovol kruispunt, in de kaart te zien als een paarse punt. De hoge intensiteiten voertuigen op dit kruispunt en het tweerichtingsfietspad zorgen ervoor kruispunten meer risicovol zijn. De kruispunten van 's Gravelandseweg met de Sandvikstraat (punt 0,775), Conradstraat (punt 0,90) en Ringerstraat (punt 1,275) zijn minder risicovol doordat het hier om veel minder verkeer gaat. Het kruispunt 's Gravelandseweg – Ringestraat (punt 1,275) kan het risico op een ongeval verminderd worden door middel van een midden eiland waardoor fietsers eventueel in twee keer kunnen oversteken. Zicht en voldoende afstand tussen fietsers en het kruispunt zorgt ook voor een verminderd risico op een ongeval.

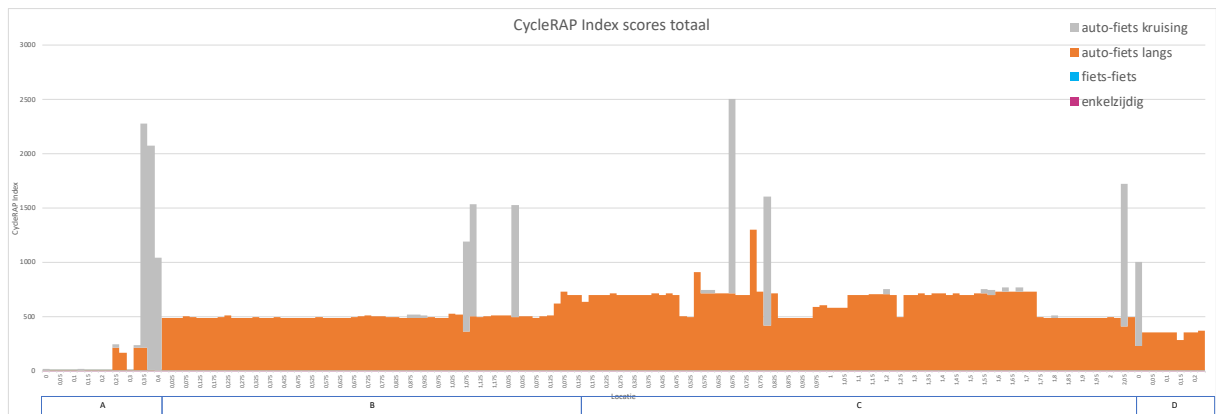
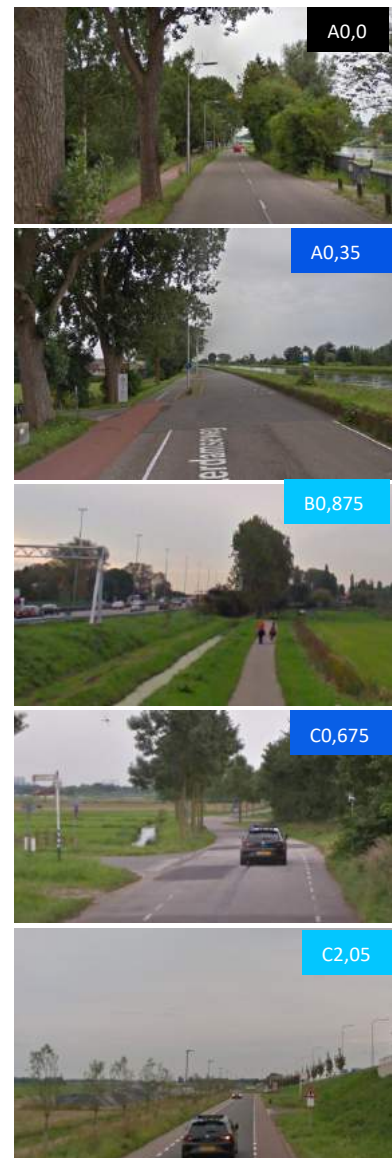
De resultaten zijn in de grafiek en op de kaart te zien op pagina 23. Er zijn geen wegdelen die in de paarse categorie vallen, daarnaast zijn er maar 2 delen in de donkerblauwe categorie. Eén daarvan is het kruispunt van de Rotterdamse weg met de Achterdijkseweg (A0,35), de belijning op dit kruispunt houden deels op met bestaan en zijn onduidelijk. Het tweerichtingsfietspad is ook niet beschermd uitgevoerd, er zit geen afscheiding tussen het fietspad en de rijbaan, het is hierdoor een risicovol punt. Het kruispunt Schieveensedijk met de Hofweg (C0,675) is een kruispunt waarbij de hoofdweg enkel fietsstroken heeft, op het kruispunt zelf houdt de belijning op met bestaan. Dit zorgt voor risicovolle situaties voor fietsers.

De gehele A13 Rijksweg (B) en bijna de gehele A13 Rijksweg Oost / Schieveensedijk (C) vallen in de lichtblauwe categorie. Er zijn op deze wegen enkel fietsstroken aanwezig terwijl hier een snelheid geldt van meer dan 50 km/uur. Dit vergroot het risico op langsongevallen, zoals te zien is in de opbouw van de scores.

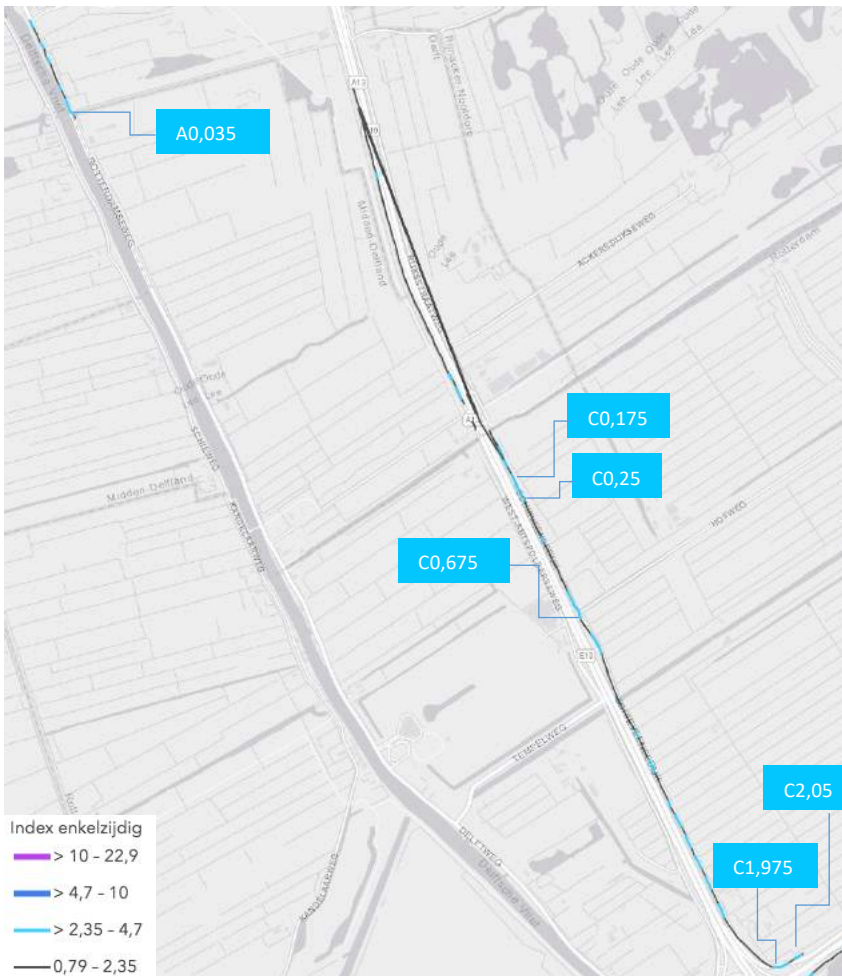
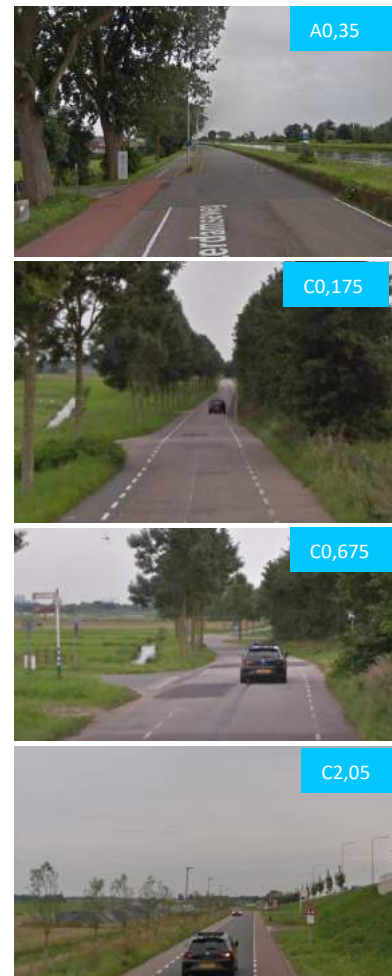
In vergelijking met de andere trajecten is het traject Delft – Rotterdam risicoarm, er zijn enkel weggedelen in de lichtblauwe en zwarte categorie. De meeste wegen van dit traject hebben enkel fietsstroken (C0,175, C0,675 en C2,05), dit zorgt voor een verminderd risico. Wel is er een risico op van de weg af raken, de overgang van weg naar berm bevat geen uitwijkruimte en de fietsstroken zijn niet heel breed. Het tweerichtingsfietspad naast de Rotterdamse weg op deel A (A0,35) is ook niet breed opgezet en heeft tussen het fietspad en de berm geen extra uitwijkruimte. Het risico op een ongeval kan worden verbeterd door een kleine verharde berm te maken waar fietsers in kunnen uitwijken. De bijbehorende grafiek met ongevalsindexcijfers is te vinden in bijlage 3.

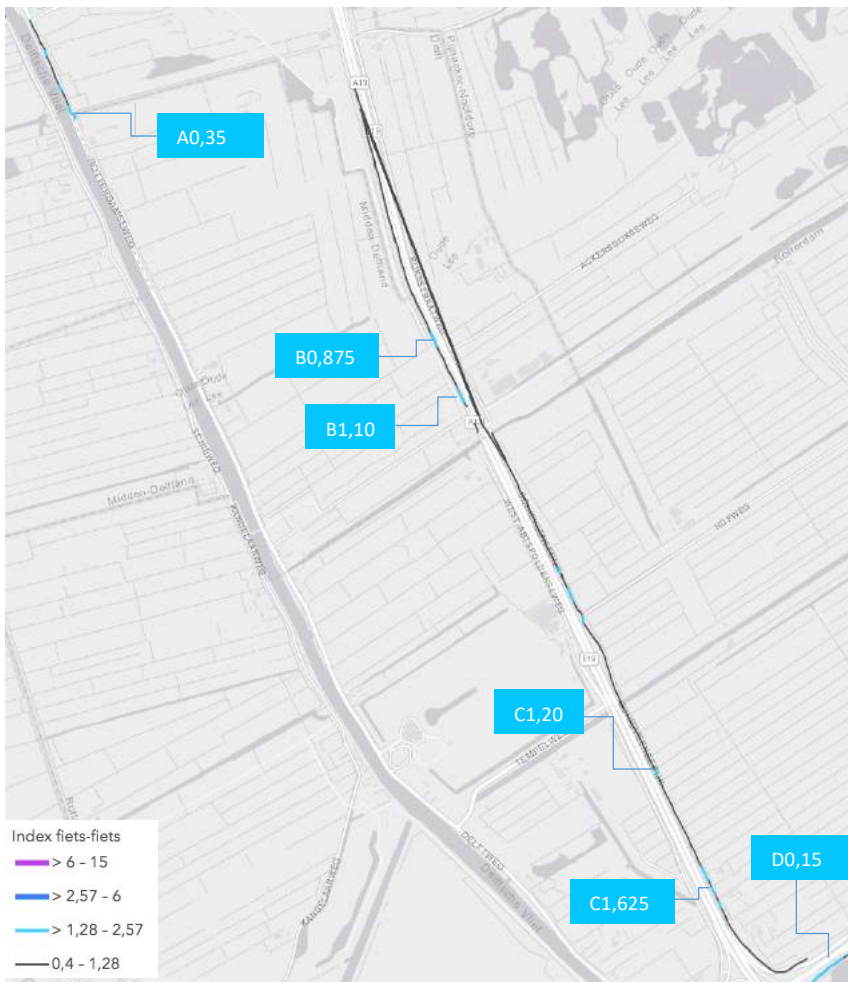
Het risico op fiets-fietsongevallen is groot bij kruispunten, bij smalle fietsvoorzieningen en waar fietsers andere fietsers uit tegengestelde richting tegen kunnen komen. Dit is terug te zien in de lichtblauwe delen van de wegen, het kruispunt van de Rotterdamseweg en Achterdijkseweg (A0,35), de smalle weg aan de oostzijde van de A13 (B0,875 en B1,10), de smalle fietsstroken op de Schieveensedijk (C1,20 en C1,625) en de smalle Parallelstraat-Oostzijde (D0,15). Door bredere fietsvoorzieningen wordt het risico op een ongeval verbeterd. De bijbehorende grafiek met ongevalsindexcijfers is te vinden in bijlage 3.

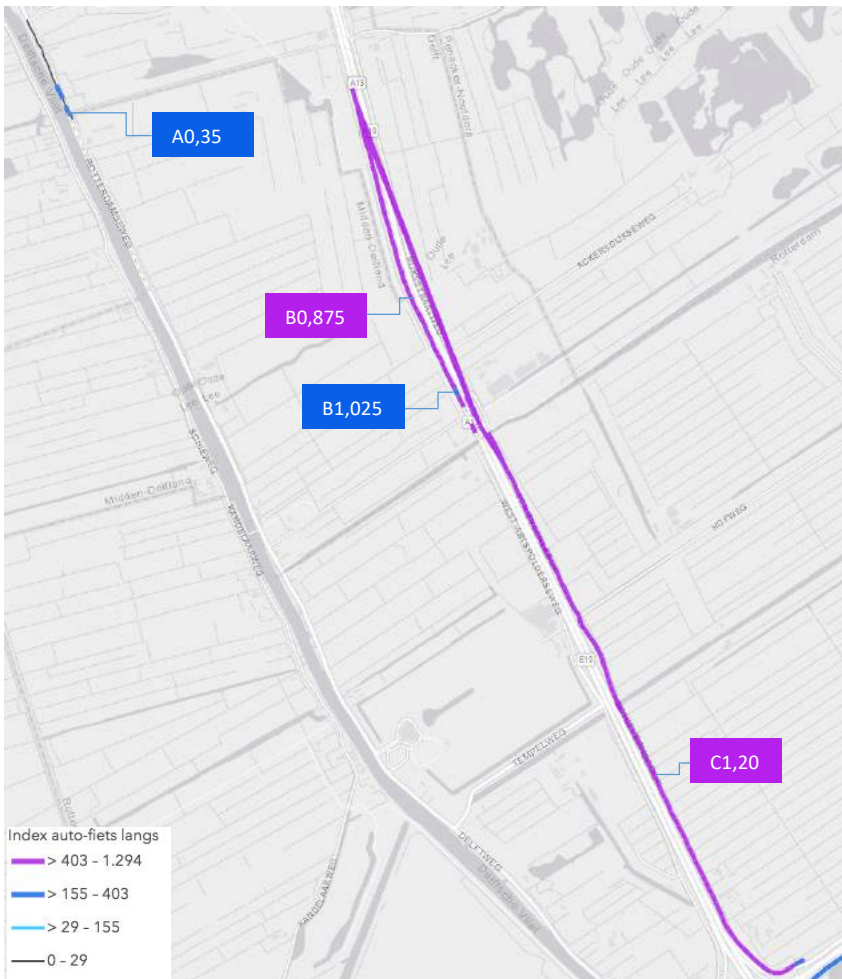
Waar auto's de rijbaan delen met fietsers is het risico op auto-fiets langsongevallen groter. Vrijliggende fietspaden zijn risicoarm en kleuren daarom zwart. De Rotterdamse weg heeft voor een vrij liggend fietspad, alleen bij het kruispunt met de Achterdijkseweg (A0,35) is er geen afscheiding meer tussen het fietspad en de rijbaan waardoor het risico op langsongevallen toeneemt. Op het deel A13, A13 Oost en de Schieveensedijk zijn enkel smalle fietsstroken aanwezig (C1,20), en op een deel zijn zelfs geen fietsvoorzieningen (B0,875). Door het hoge snelheidslimiet van meer dan 50 km/uur is het risico op een ernstig ongeval ook groter. De Parallelstraat-Oostzijde (D) scoort geheel in de donderblauwe categorie omdat hier geen fietsvoorzieningen aanwezig zijn, maar de intensiteit auto's is hier wel lager. Het verlagen van de snelheid op de wegen waar veel fietsverkeer is zal het risico op een ongeval verbeteren terwijl dit wel logisch aanvoelt voor auto's om minder hard te rijden. Waar er minder fietsers zijn is het lastiger om het gedrag en de snelheid van automobilisten aan te passen, hier zou gedacht kunnen worden aan bredere fietsstroken en snelheid remmende maatregelen in de vorm van wegversmallingen als maatregelen.

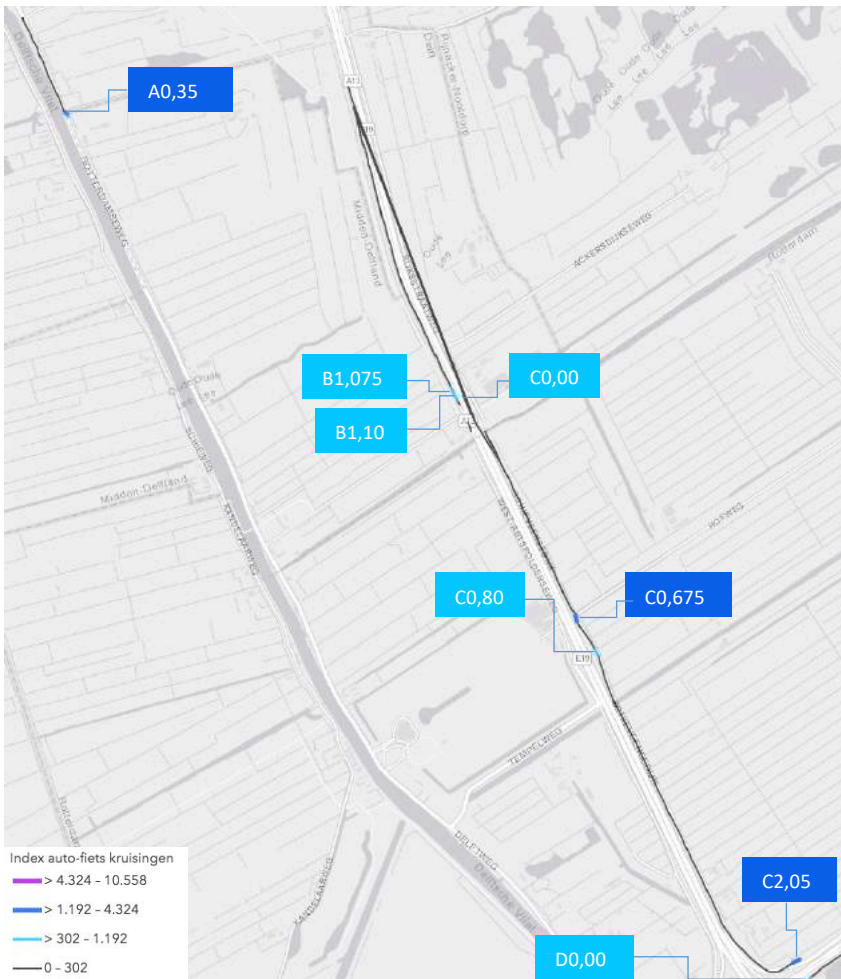
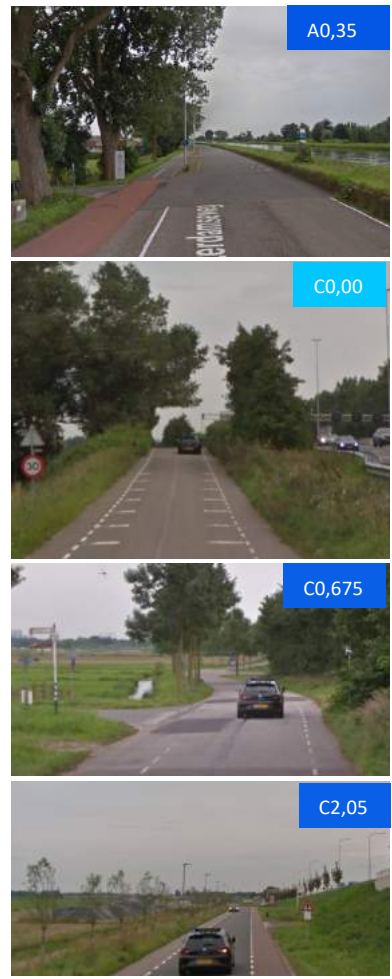
Op de parallelwegen van de A13 zijn de intensiteiten van voertuigen laag, alleen verkeer met een bestemming in de buurt zal gebruik maken van deze wegen. Kleine kruispunten zijn minder risicovol en zijn lichtblauw op de kaart. Er zijn echter drie kruispunten die erbovenuit springen; het kruispunt Rotterdamseweg – Achterdijkseweg (A0,35), het kruispunt Schieveensedijk – Hofweg (C0,675) en het kruispunt Schieveensedijk met de tunnel richting de Parallelstraat – Oostzijde (C2,05). Deze kruispunten hebben allemaal gemeen dat ze gelijke kruisingen zijn waar geen voorrangregels gelden. Daarnaast zijn op het kruispunt kruispunt Schieveensedijk – Hofweg (C0,675) en het kruispunt Schieveensedijk met de tunnel richting de Parallelstraat – Oostzijde (C2,05) alleen fietsstroken aanwezig en is bij het kruispunt Rotterdamseweg – Achterdijkseweg het fietspad alleen afgescheiden van de rijbaan met markering. Bij de kruispunten Rotterdamse weg – Achterdijkseweg (A0,35) en Schieveensedijk – Hofweg (C0,675) is de positie van de fietsers is op deze punten onduidelijk, waardoor risicovolle situaties ontstaan. Het risico op een ongeval kan worden verbeterd door de markering duidelijker te maken. Bij het kruispunt Schieveensedijk met de tunnel richting de Parallelstraat – Oostzijde (C2,05) kan het risico op een ongeval worden verbeterd door het zicht op de zijweg te verbeteren.

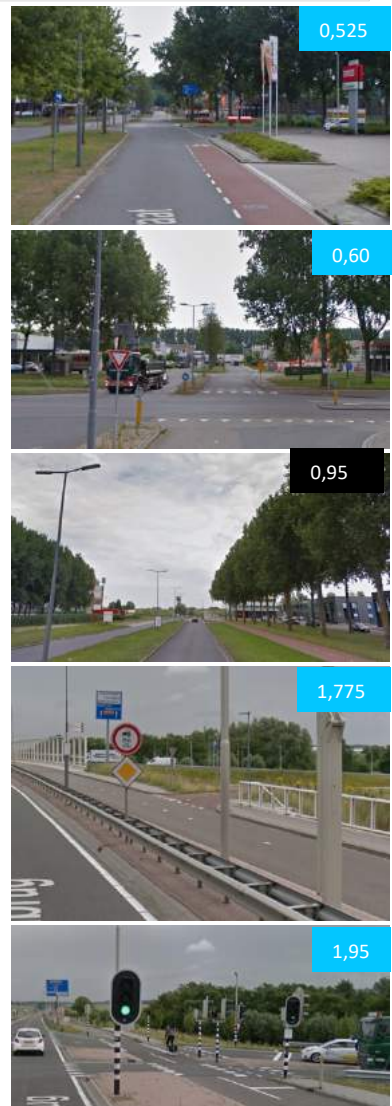
De resultaten zijn in de grafiek en op de kaart te zien op pagina 29. Het meest risicovolle punt bevindt is het kruispunt N209 met de afrit van de A13 (punt 1,95), waar een tweerichtingsfietspad een tweebaansafrit met een hoge auto-intensiteit kruist met verkeerslichten. Maar dit punt valt nog steeds binnen de lichtblauwe categorie, in vergelijking met de andere trajecten scoort het traject Overschie erg goed op fietsveiligheid.

In het eerste deel van het traject is het gebrek aan vrij liggende fietsvoorzieningen (punt 0,525 en 0,60) in de scores van auto-fiets langsongevallen te zien in de grafiek. Bij kruispunten (punt 0,60) of uitritten van bedrijven (punt 0,525) komt door ook kruisend autoverkeer bij, waardoor het punt in de blauwe categorie komt.

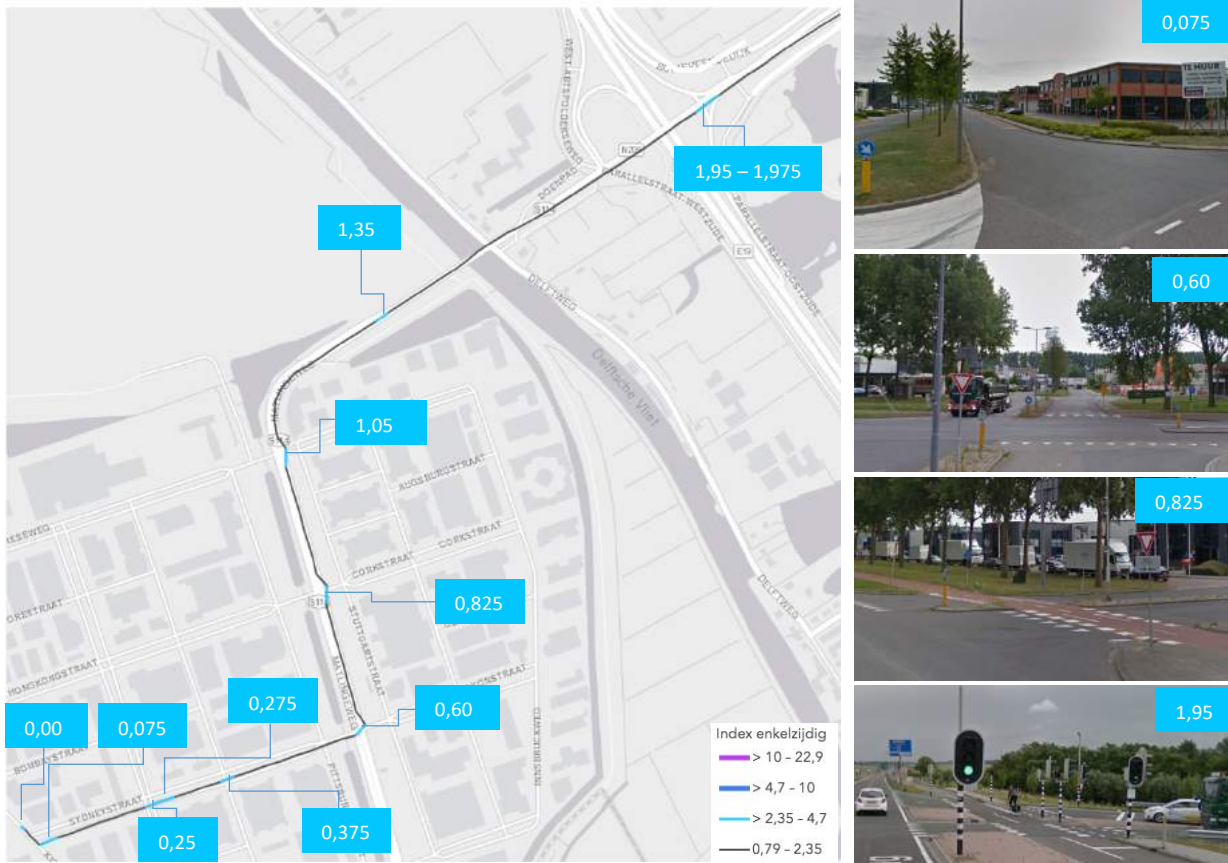
De kruispunten en uitritten zijn terug te zien in de lichtblauwe delen; het kruispunt Kiotoweg – Sydneystraat (punt 0,075), het kruispunt Sydneystraat – Cairostraat (punt 0,25), de uitrit van een bedrijf op de Sydneystraat (punt 0,275), het kruispunt Sydneystraat – Melbournestraat (punt 0,375) lijken erg op elkaar en bevinden zich in het bedrijvenpark. Op een groot deel van de Sydneystraat zijn fietsstroken aanwezig, rondom het kruispunt met de Matlingeweg (punt 0,60) houden de fietsstroken op en is er geen belijning meer aanwezig voor fietsers. De kruispunten Matlingestraat – Corkstraat (punt 0,825) en Matlingestraat – Vareseweg (punt 1,05) lijken ook erg op elkaar en hebben wel belijning en aparte fietsvoorzieningen. Een uitrit op de Matlingeweg (punt 1,35) is ook een risicovolle locatie. En de snelwegafrit van de A13 is door hoge intensiteiten ook een risicovolle locatie. Door duidelijke markering en weinig objecten langs de weg bij kruisingen is de ernst en kans op een enkelzijdig ongeval klein op dit traject.

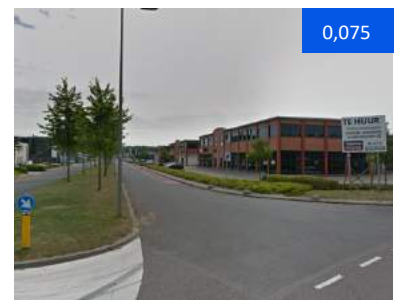
Alleen op het bedrijventerrein delen de fietsers de rijbaan met auto's, dit is meer risicovol waardoor de punten lichtblauw en donkerblauw kleuren. Waar geen enkele fietsvoorziening aanwezig is kleurt de weg donderblauw, waar alleen fietsstroken zijn kleurt de weg lichtblauw. Op de rest van het traject is een vrij liggend fietspad aanwezig, dit zijn risicoarme punten. Het stuk Kiotoweg en eerste deel Sydneystraat (punt 0,00 – 0,075) heeft geen fietsvoorzieningen, een groot deel Sydneystraat heeft fietsstroken (punt 0,10 – 0,50). Aan het eind van de Sydneystraat, richting het kruispunt met de Matlingeweg verdwijnt het fietspad en zitten fietsers op de rijbaan (punt 0,525 – 0,60). Op de Matlingeweg en langs de N209 zijn vrij liggende fietspaden. De eerste maatregel om het risico op een ongeval voor fietsers te verbeteren is het aanbrengen van fietsstroken op de wegdelen waar dat nu nog niet het geval is, ook zou de positie van de fietser benadrukt moeten worden op het kruispunt Sydneystraat – Matlingeweg.

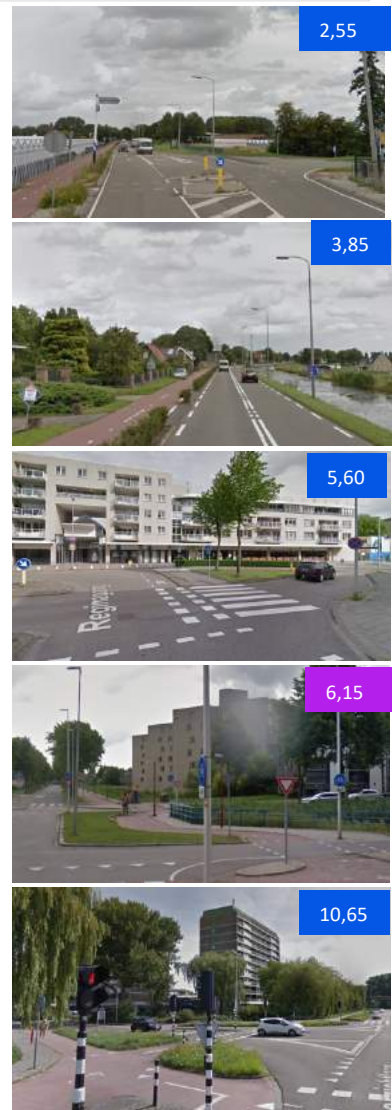
De Katwijkerlaan (punt 1,925 – 4,80) heeft een tweerichtingsfietspad ligt dicht op de rijbaan en is niet afgescheiden van de rijbaan door middel van een barrière, dit vergroot de kans op langsongevallen waarbij auto's betrokken zijn. Dit is te zien in de scores voor auto-fiets langsongevallen in de grafiek.

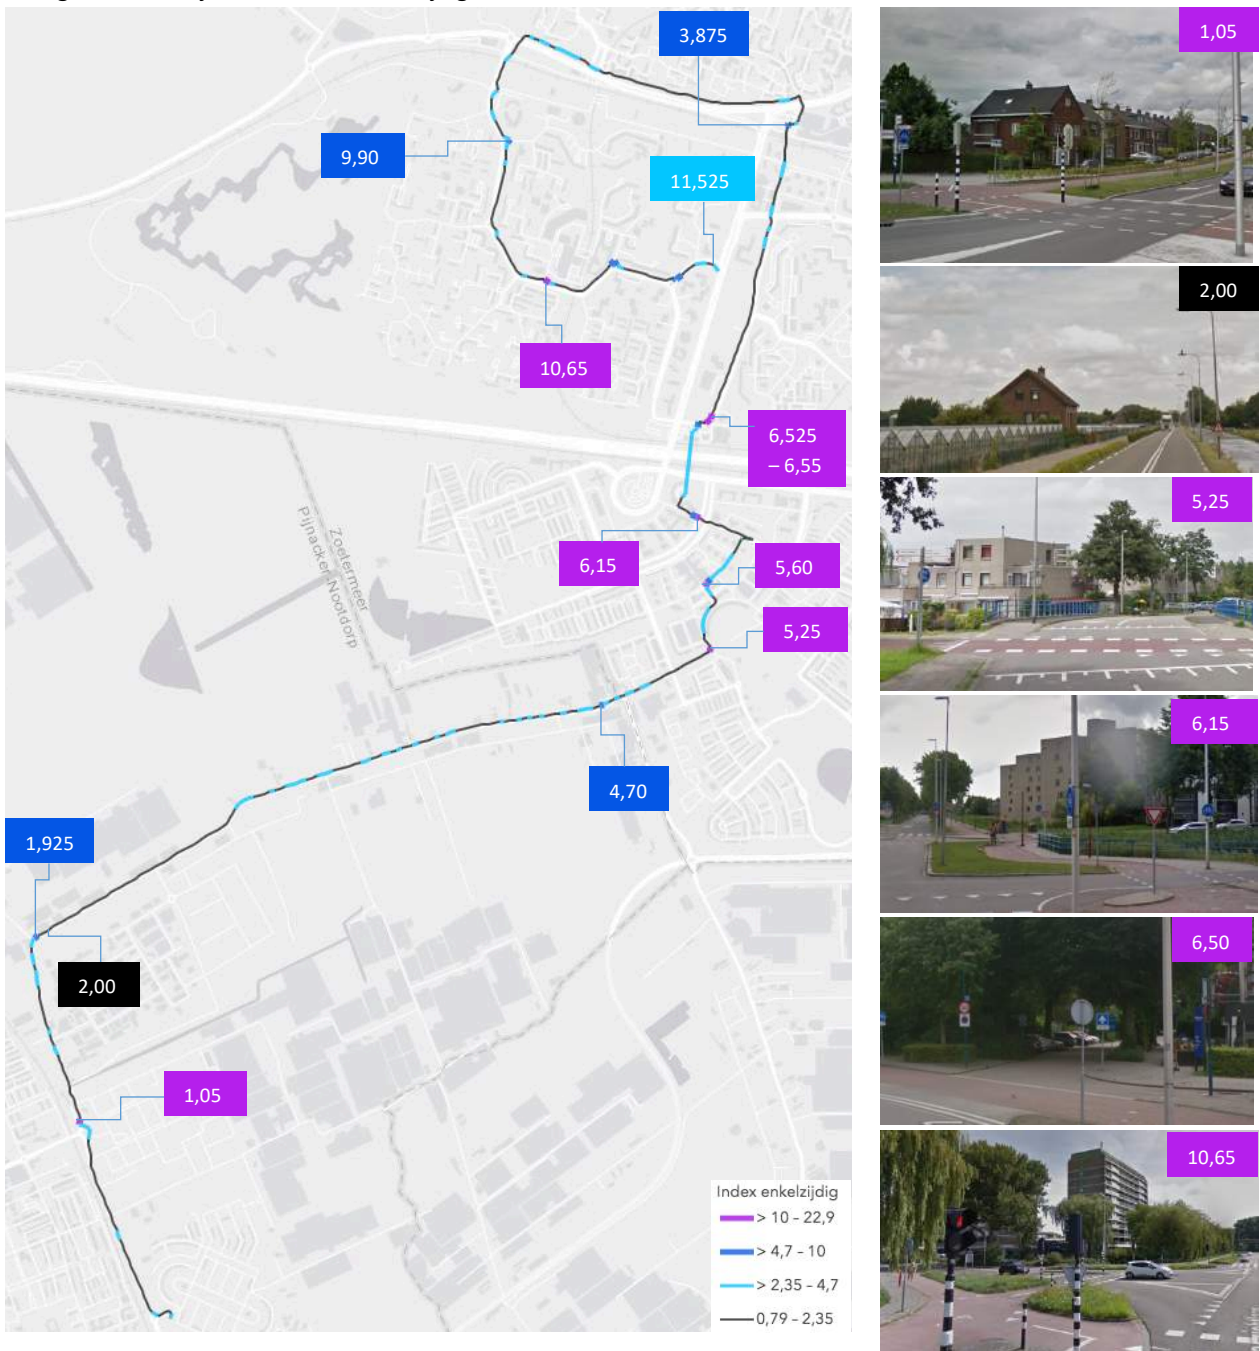
Enkelzijdige fietsongevallen zijn veel voorkomend bij kruispunten en oversteeklocaties. Het risico op van de weg af raken wordt groter bij oversteeklocaties waar verkeerspalen en verlichting dicht bij de weg staan en er vaak bochten in het fietspad zijn, zoals het kruispunt Klapwijkseweg – Oostlaan (punt 1,05), Mahatma Gandhisingel – Madame Curiesingel (punt 5,15), Boerhavensingel – Kinderen van Versteegplein (punt 5,50) en de Meerzichtlaan – Bostenwaard (punt 10,65). Daarnaast kan het voorkomen dat fietsers moeten uitwijken voor kruisend verkeer en daardoor van de weg of het fietspad afraken, zoals bij het kruispunt Juweellaan – Vierde stationsstraat (punt 5,25). Obstakels op de weg of het fietspad komen nauwelijks voor. Door de verkeerspalen en verlichting verder van de weg te plaatsen kan het risico op een ongeval worden verbeterd. De bijbehorende grafiek met ongevalsindexcijfers is te vinden in bijlage 5.

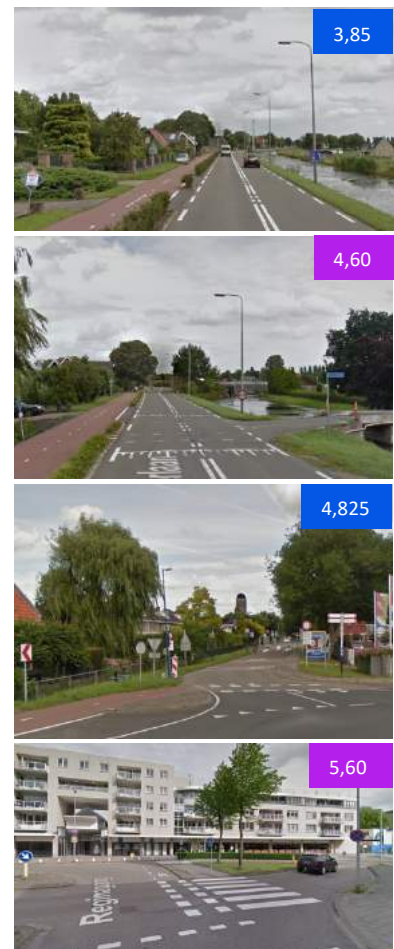
Bijna een derde van de traject (31%) heeft vrij liggende fietspaden op minder dan 1 meter van de weg, deze fietspaden zijn meer risicovol doordat er bijna geen afstand is tussen het autoverkeer en de weg, zoals ook te zien is in de kaart. Dit is vooral langs de Katwijkerlaan (punt 3,85, 4,60 en 4,825) het geval. De afscheiding in de vorm van een kleine heg is niet voldoende om auto's die buiten de weg raken tegen te houden. Ook in bochten van de weg is het risico op langsgevallen groter als er geen barrière is tussen fietsers en auto's, zoals in de bocht van de op het kruispunt Reginagang – Nathaliegang (punt 5,60) en in de bocht van de Boerhaavelaan (punt 5,70). Voor het verbeteren van het risico op een ongeval zou er een barrière geplaatst moeten worden tussen de weg en het vrij liggende fietspad.

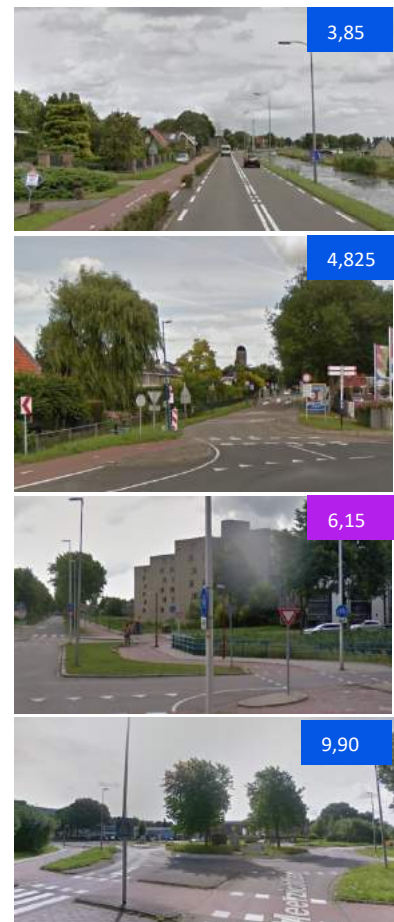
De vele inritten naar bedrijven op de Katwijkerlaan (punt 2,55, 2,90, 3,425 – 2,45, 3,85, 4,425 en 4,5) hebben als gevolg dat het voor fietsers risicovol is. Bij het oprijden van de weg moeten automobilisten opletten voor fietsverkeer uit twee richtingen, het risico op een ongeval is daarbij hoger dan bij een eenrichtingsfietspad. Door de grotere hoeveelheden verkeer bij bedrijven hebben deze in/uitritten zijn deze punten risicovol. De inritten naar woningen aan de Katwijkerlaan zijn door minder verkeer minder risicovol. Het kruispunt Mahatma Gandhisingel – Madame Curiesingel (punt 6,15) is erg risicovol omdat fietsverkeer hier een hoofdweg met hoge intensiteiten moet kruisen, dit punt kleurt daarom paars. Voldoende afstand tussen fietsers en kruisend verkeer, en het verduidelijken van de positie van de fietsers op kruispunten kan het risico op een ongeval verbeteren.
