# Rotalla Setula E-Race RH 01

| Zomerbandentest 2023 | | |
| 205/55 R16V | Weging | Beoordeling |

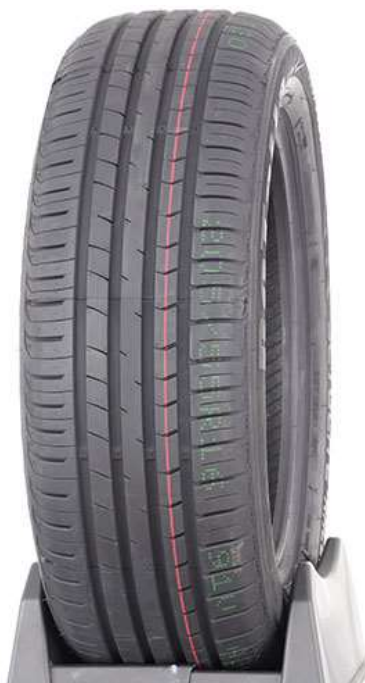
Bandenmerk uit China uit het goedkope segment (budgetbanden). In 2013 hadden we ook al eens een Rotalla band in de zomerbandentest. Die eindigde toen vanwege slechte prestaties op nat wegdek op 1 ster (slecht en niet aan te raden). Wat dat betreft lijkt er in 10 jaar niet zoveel veranderd.
