Zomerbandentest 2025		
225/40 R18Y	Weging	Beoordeling
DROOG WEGDEK	40%	Ø/+
Rijeeigenschappen	40%	-/Ø
Veilig weggedrag	40%	Ø
Remmen	20%	++
NAT WEGDEK	60%	+ / ++
Remmen	30%	+ / ++
Aquaplaning - lengterichting	20%	+ / ++
Aquaplaning - dwarsrichting	10%	Ø/+
Wegligging	30%	++
Zijdelingse grip (cirkelbaan)	10%	+
Rijeeigenschappen en veiligheid	100%	Ø/+
Slijtvastheid	40%	Ø/+
Slijtage deeltjes	20%	Ø/+
Brandstofverbruik	20%	Ø/+
Gewicht van de band	50%	Ø/+
Verbruik	50%	+
Geluid	10%	Ø
Geluid in de auto	50%	Ø/+
Geluid buiten de auto	50%	-/Ø
Duurzaamheid productie	10%	-/Ø
Milieu eigenschappen	100%	Ø/+
Eindcijfer (rijeeigenschappen en veiligheid telt voor 70% en milieueigenschappen voor 30%)		Ø/+

Kumho Ecsta PS71			
Bandenlabel (Rolweerstand/Remweg Nat/Geluid): D/A/B/72 dB		Geteste band, zomer 25; 225/40 R18 92Y	
Prijnsindicatie (per band incl. montage, balanceren, ventiel, verwijderingsbijdrage en btw): € 105,-			
Land van productie van de testbanden		Zuid-Korea	
	Waarde	beste uit de test	slechtste uit de test
Remweg op droog wegdek (100 - 0 km/h)	34,8 m	34,8 m	39,5 m
Remweg op nat Asfalt (80 - 0 km/h)	30,2 m	28,4 m	45,1 m
Remweg op nat Beton (80 - 0 km/h)	36,0 m	34,2 m	55,2 m
Aquaplaning rijr

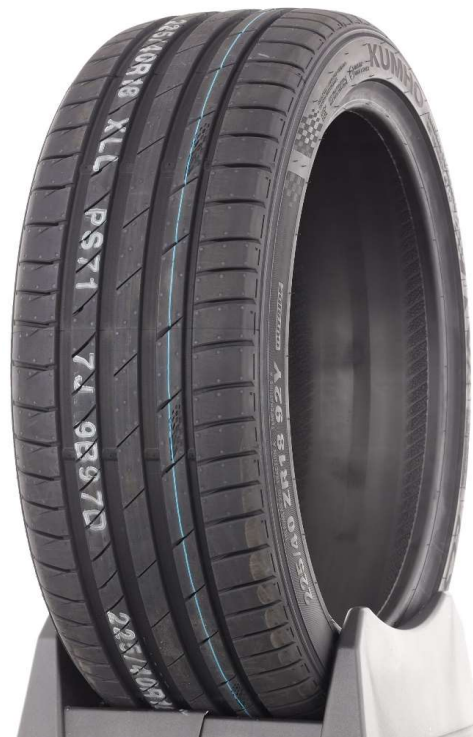
Deze Kumho Ecsta PS71 is al wat langer op de markt, in 2020 hadden we deze band in deze maat ook in de test. Mogelijk is er sindsdien wel een (kleine) update geweest.
